# MP 495

## Analyse van een ongeval

Een persoonlijke visie op het ongeval  
met de Martinair DC-10 PH-MBN  
Faro, Portugal 21 December 1992

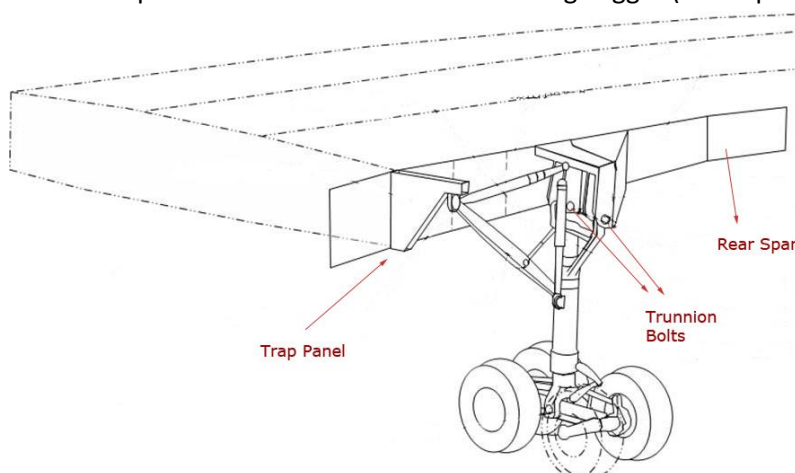
De breuk van de fuse pin heeft te maken met de **verticale** belasting door de hoge daalsnelheid op een single gear in combinatie met de spin-up en spring back force van de gear. Deze trunnion pin (ook fuse pin genoemd) was namelijk ontworpen voor een clean gear breakaway in **horizontale** richting (achterwaarts) indien het vliegtuig een obstakel zou raken, bij een landing of een runway overrun. Het bewust wegbreken van de gear zou de integriteit van de fuel tanks moeten garanderen. In het ontwerp was echter onvoldoende rekening gehouden met een hoge **verticale** belasting zoals bij een harde landing. Bij een te hoge verticale belasting zoals meerdere ongevallen met een MD-11 lieten zien leidde de fuse pin failure tot het “bottomen van de gear” met beschadigingen aan de rear wing spar en een vleugelbreuk tot gevolg. De fuse pin failure leidt tot een sterke opwaartse beweging van de gear waarbij het trapezoïde paneel (trap panel) naar boven wordt geforceerd. Omdat dit paneel vastzit aan de achterste vleugelligger (Rear Spar) bezwijkt deze ligger.

De aanname bij ontwerp en certificatie dat de wing box sterk genoeg zou zijn om een hoge verticale belasting (zoals bij een harde landing) op te vangen bleek onjuist.

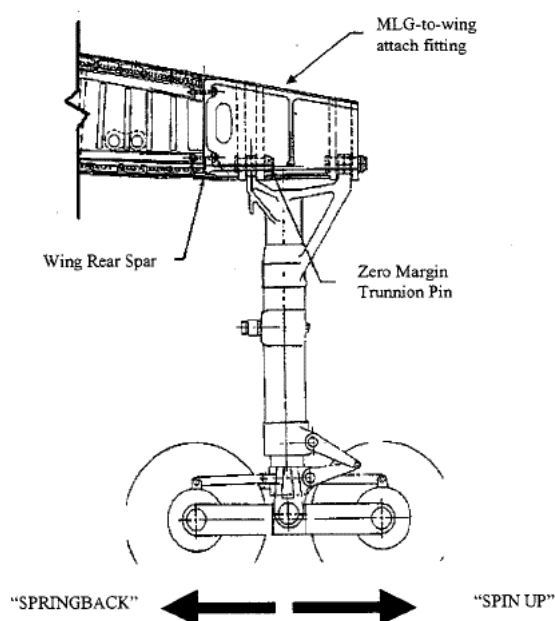
Figure 5. Main-Landing-Gear-to-Wing Attach Arrangement

*The first structural element thought to have failed in this accident is the forward trunnion bolt, also known as the "zero margin trunnion pin". This bolt is designed to reliably shear at a predetermined load (approximately 1.2 million lbs) and acts as a "fuse" when the main landing gear is subjected to excessive drag loads. Figure 5 shows the location of the zero-margin trunnion pin.*

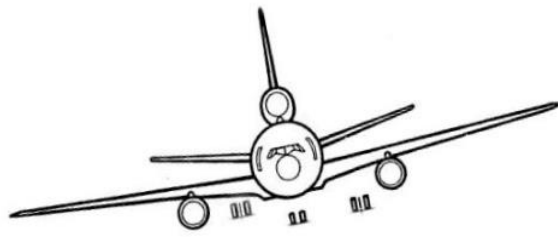
DC-10 bij 11° dwarshelling met wingtip en motor 3 grondcontact bij rechter Gear failure

Bij een dergelijke hellingshoek blijkt duidelijk dat het vliegtuig op de rechtervelg van het Center Body Gear komt te rusten, wat het spoor in de baan veroorzaakte. Het Center Body Gear ligt namelijk in lijn met het neuswiel.

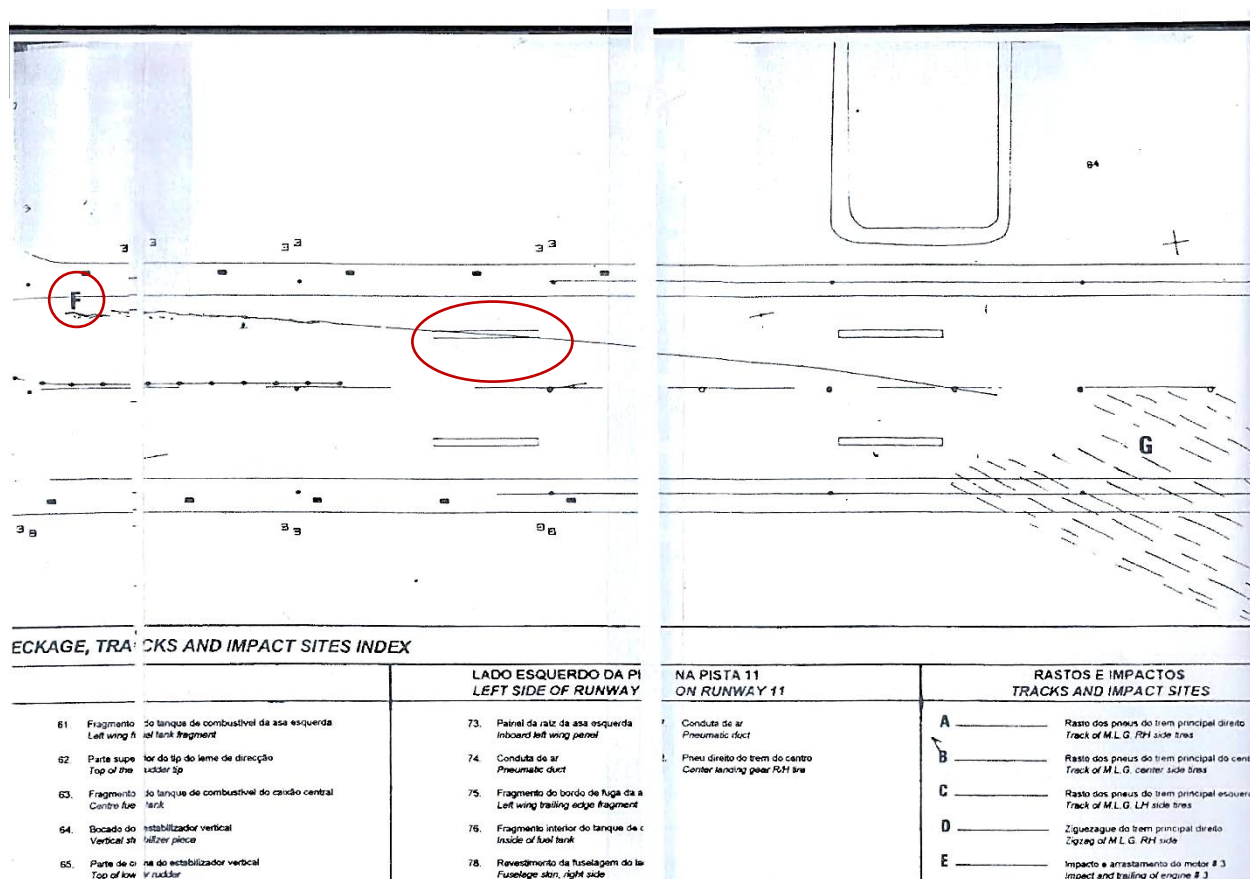
(Groef gemaakt door de buitenste flens van de velg van wiel # 2 van het Center Gear)

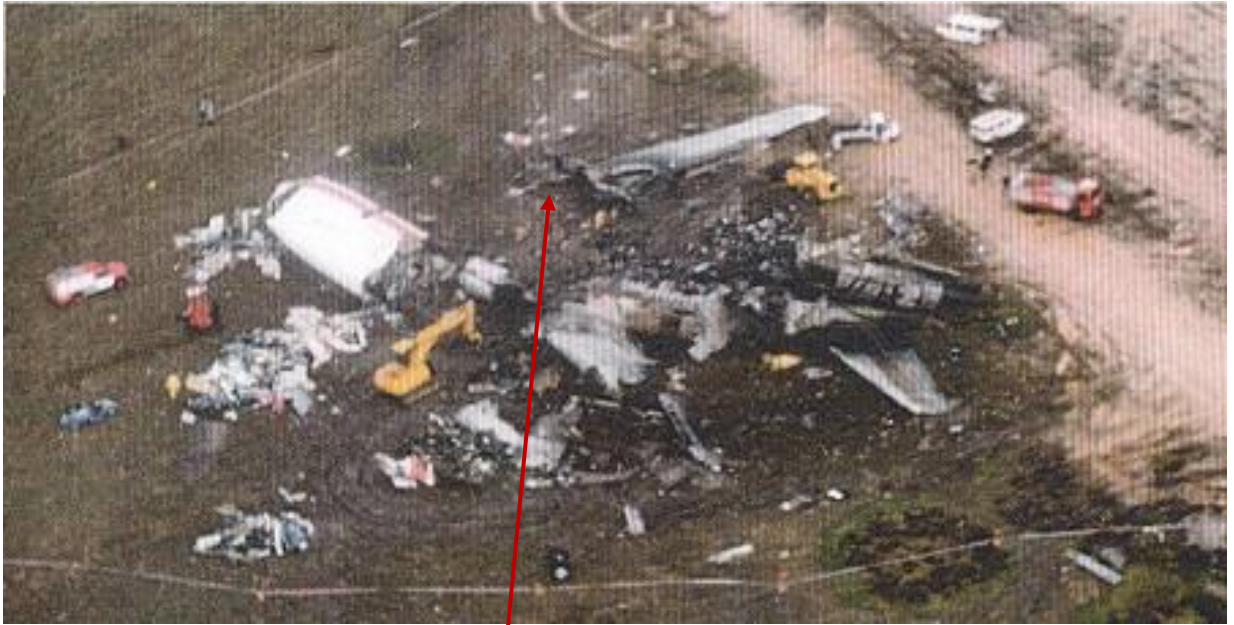
Faro MP 945 RH wing failure

Breukvlak

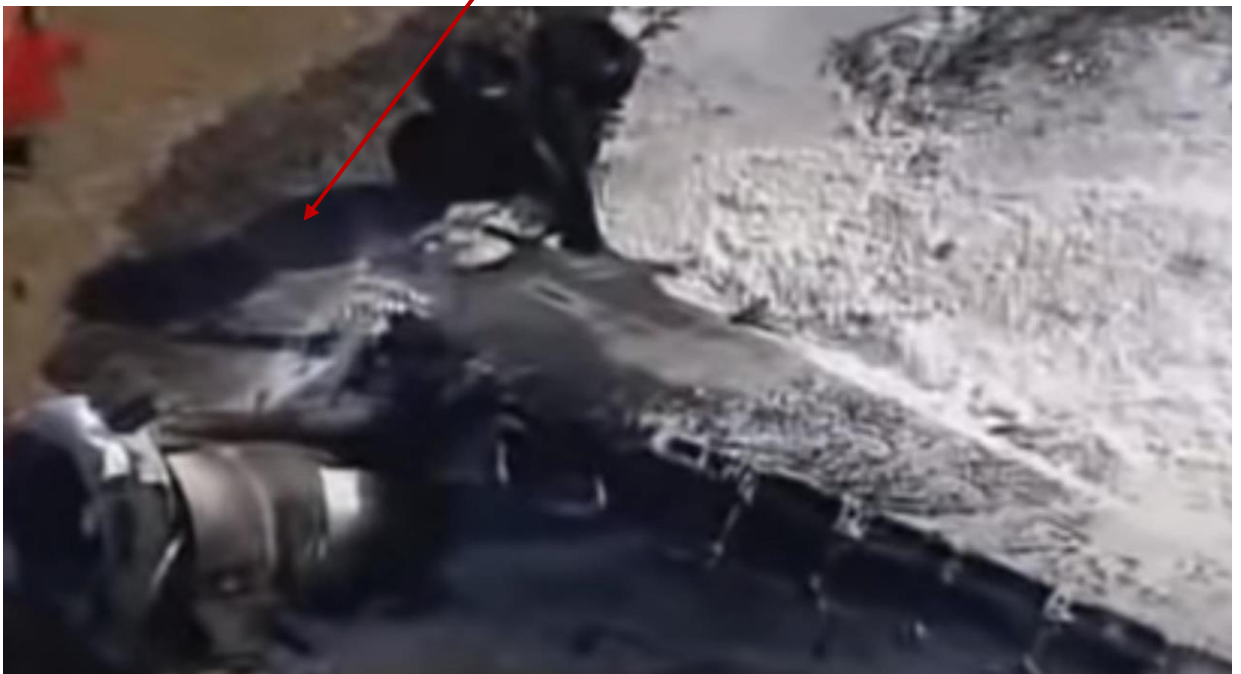
Narita FedEx LH wing failure

De positie en het uiterlijk van de wing failure bij beide ongevallen is frappant namelijk een vrijwel rechte breuk tussen de motor en de romp. Dezelfde breuk overeenkomsten zijn aanwijsbaar tussen de China Airlines MD 11 Hong Kong crash en de FedEx MD 11 crash in Newark.

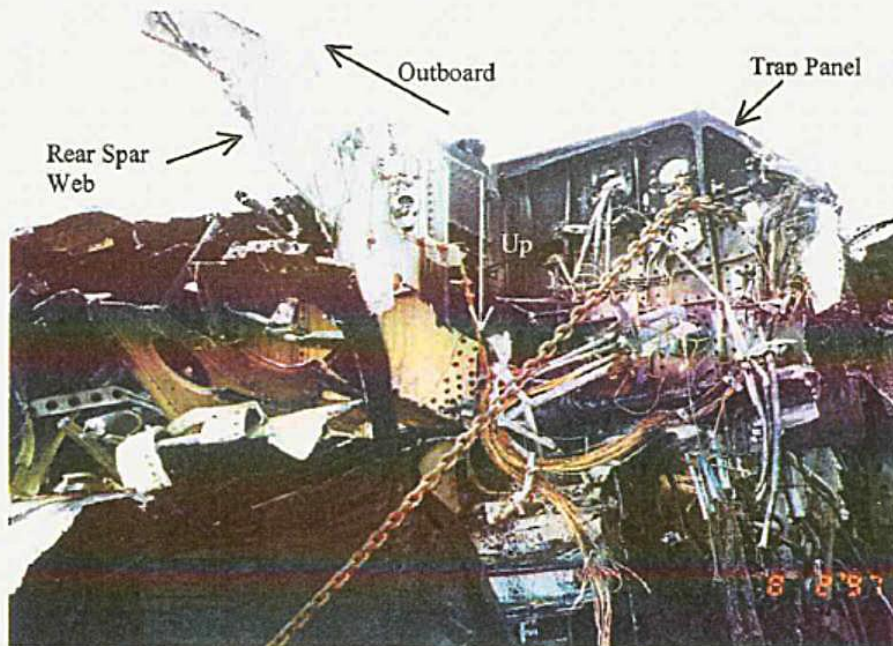
Figure 7. Right Wing Rear Spar Web Fracture from Ship 553 (FedEx - Newark)

A photograph of the FedEx aircraft showing the right wing rear spar web fracture is included as Figure 7. Note that the aircraft is inverted in this photograph.

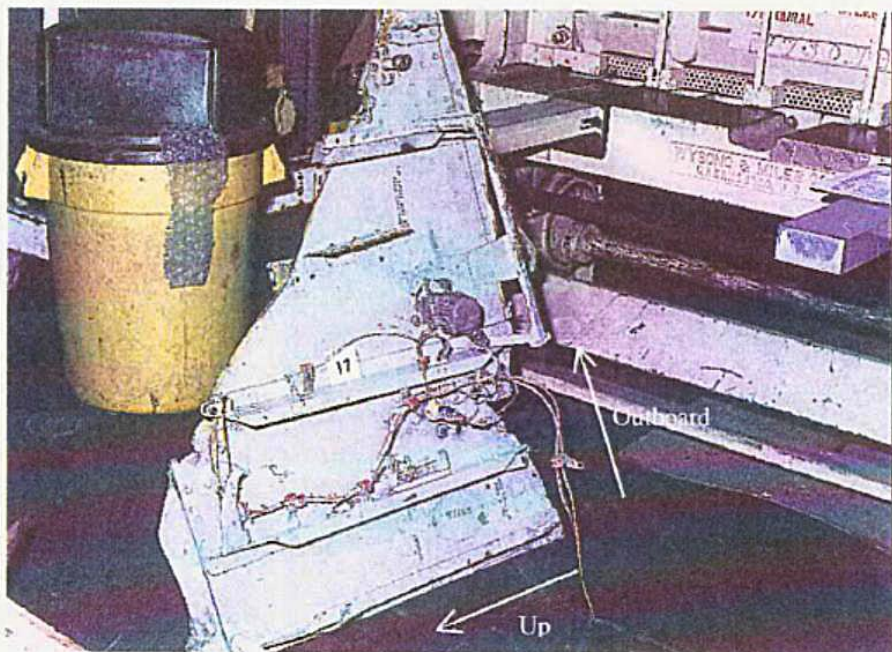
Figure 8. Right Wing Rear Spar Web Fracture from Ship 518 (China Airlines)

A lab photograph of the right wing rear spar web which was cut from the China Airlines aircraft is included as Figure 8. When examined closely it was observed that the rear spar web fractures from the two accidents occurred at almost identical locations.

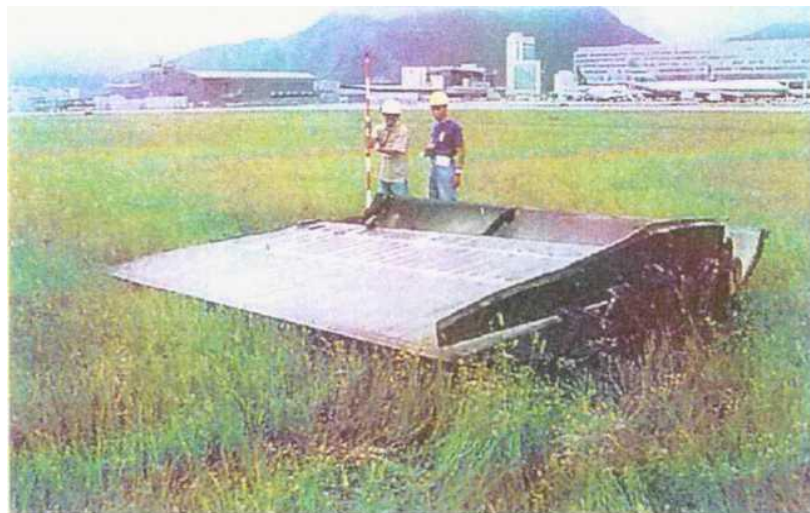
**Figure 15. Right Inboard Flap from Ship 518 (China Airlines)**

*The China Airlines inboard flap was found off to the left of the runway and is thought to have been carried there by the crosswind (which was blowing right-to-left) after it departed the aircraft. The flap, as it was found, is pictured in Figure 15. The FedEx inboard flap was found on a taxiway to the right of the runway (Figure 16); note there was little or no crosswind present when the FedEx accident occurred.*

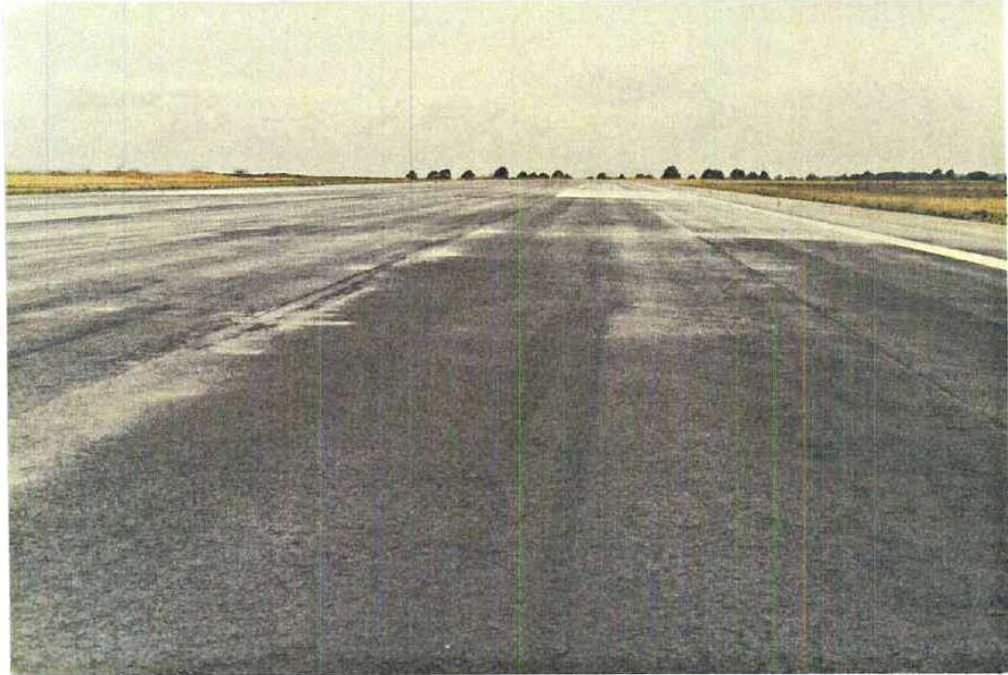
Marcas relevantes dos pneus do trem Principal Direito na Pista 11
