# MP 495

## Analyse van een ongeval

Een persoonlijke visie op het ongeval  
met de Martinair DC-10 PH-MBN  
Faro, Portugal 21 December 1992

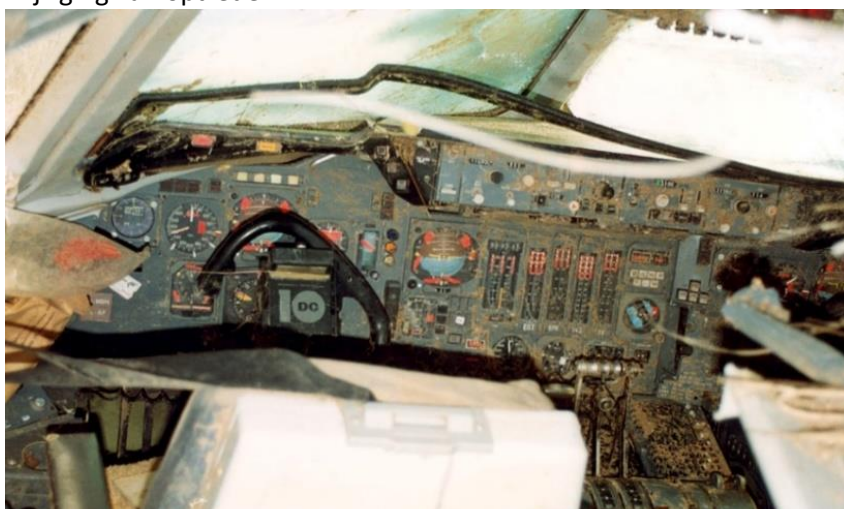
In ieder geval is de foutieve navigatie-instelling die de foto laat zien niet benoemd in het officiële Portugese rapport van Ongeval en dus niet door de Portugese onderzoekers noch door de Raad voor de Luchtvaart onderkend.

De suggestie dat de navigatie instelling aan de zijde van de F/O als gevolg van de crash veranderd zou kunnen zijn is hoogst onwaarschijnlijk aangezien alle andere instellingen op het Glareshield Panel ongewijzigd zijn. Ook de functionaliteit van de VOR Course selector waarmee de instelling van de koers naar de VOR werd ingesteld is zodanig dat de koers niet door oppervlakkige aanraking kan worden gewijzigd. Dit moet met een duidelijke draaibeweging ingesteld worden juist om te voorkomen dat een onbewuste wijziging kan optreden.

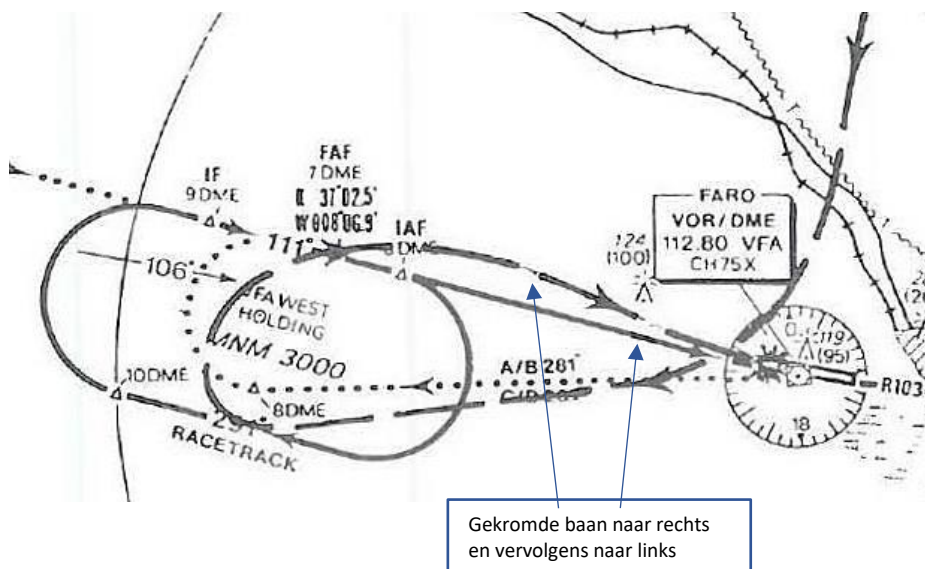
*Figuur 1. Nadering vliegveld Faro uit de Approach Chart volgens de Portugese verkeersleidingsradar. Bron: Portugese Rapport van Ongeval, Annex 12.*

Bovendien bestaan er twijfels of de weergegeven baan wel klopt, met name het laatste deel van de nadering vanaf 7 nm van de VOR/DME tot het punt waarop het vliegtuig een hoogte van 200 ft boven grond heeft. De AvioConsult track is een rechte lijn met een track 117° terwijl de track uit Annex 12 een gebogen lijn is met een kromming naar rechts en dan naar links.

Theoretisch lijkt de Track herleiding op basis van Heading en Wind zoals gehanteerd door AvioConsult te kloppen. Er zijn echter fouten geconstateerd in de herleiding van de heersende wind op 2000 ft en de herleiding van de werkelijk gevlogen VOR radiaal en grondkoers.

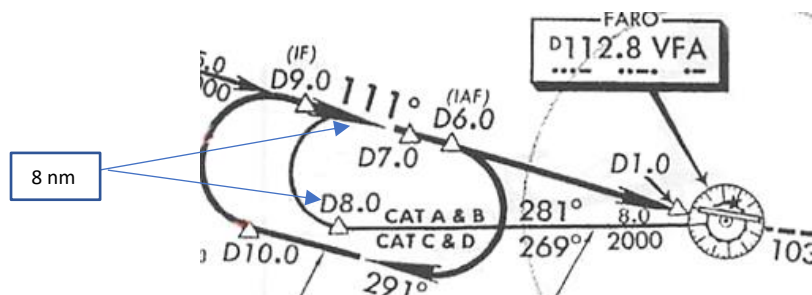
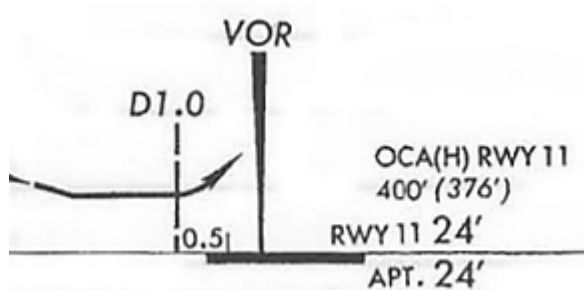
waarschijnlijk is dat bij het draaien op 8 nm DME het punt waar de eindnaderingsradiaal 111° wordt bereikt ook zeer dicht bij 8 nm DME LIGHT. Dan is er maar 1nm ruimte om goed op de radiaal te komen omdat het punt D(escent) op 7 nm ligt. Dit is erg krap voor een Non-Precision approach.

Daarmee wordt ook duidelijk dat de configuratieverandering naar de landingsconfiguratie al moet beginnen terwijl de bocht naar de eindnadering (Final) nog niet is voltooid. Dit getuigt van een niet goed doordacht ontwerp van deze VOR-approach.

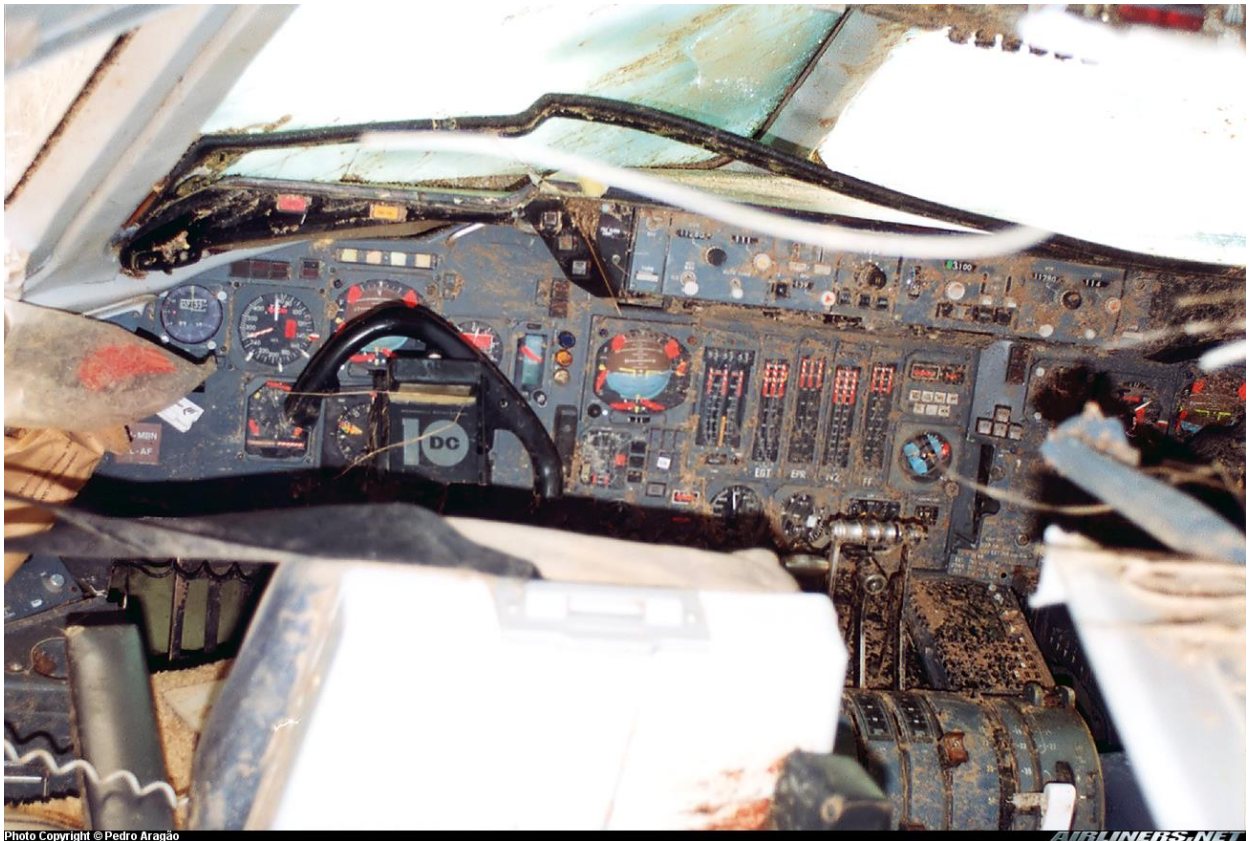
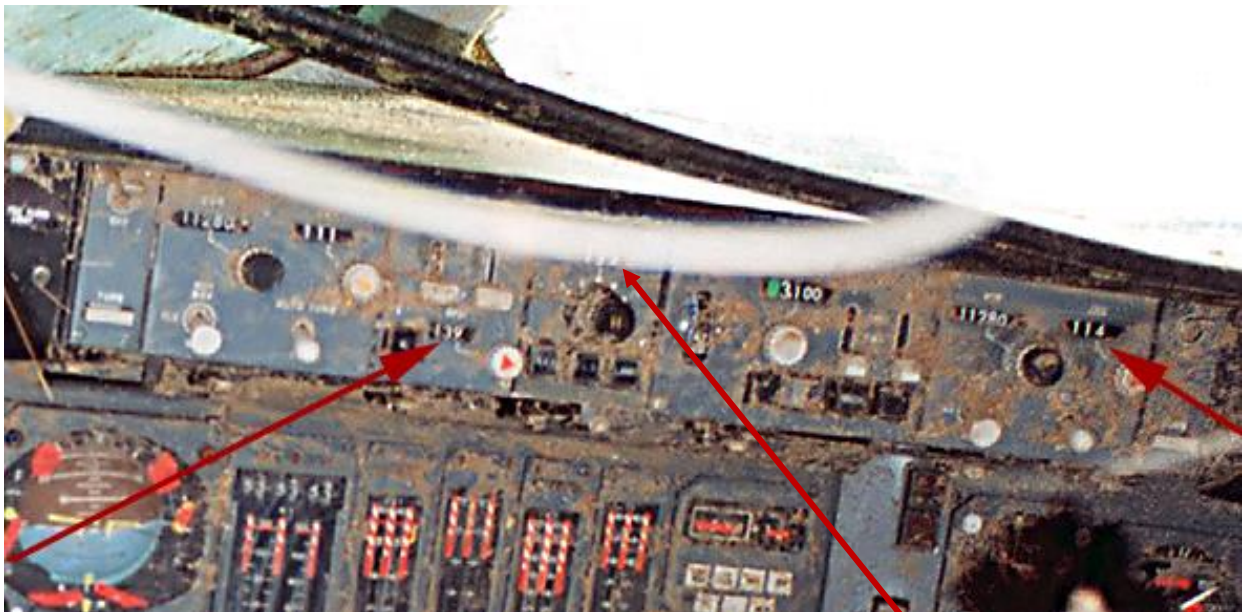
**Portugese Rapport van Ongeval MP 495**

Zoals eerder aangegeven heeft de gezagvoerder van MP 495 een fout gemaakt bij het selecteren van de approach radiaal 111°. Op de VOR Course selector aan zijn kant was de radiaal correct ingevoerd, maar toen hij dezelfde radiaal aan de kant van de F/O wilde selecteren ging het mis. Tijdens het draaien aan de VOR Course selector vroeg de F/O om een heading 080°. De F/O kon die heading zelf niet selecteren omdat de arm van de gezagvoerder in de weg zat die de radiaal aan het selecteren was. De gezagvoerder onderbrak zijn selectie om de heading van 080° voor de F/O te selecteren. De radiaal aan de zijde van de F/O was op dat moment nog niet 111° maar 114°. Deze incomplete selectie is nooit meer naar de juiste waarde toe gecorrigeerd. De bewijslast van deze foute selectie is niet teruggevonden in de gepubliceerde foto's in de Annexen van het Rapport van Ongeval maar in een foto genomen op de dag van het ongeval door een vliegtuigspotter die zichzelf toegang heeft verschaft tot het vliegveld en erin slaagde om bij het vliegtuig te komen waarbij hij onder andere een foto heeft gemaakt van het interieur van de cockpit. Door de iets andere hoek van deze foto is de instelling van het glareshield panel en de navigatie-instrumenten zichtbaar.

De pijlen wijzen naar de verkeerd ingestelde waarden van de naderingssnelheid (139 kts i.p.v. 144 kts) en de verkeerd ingestelde naderingsradiaal van de VOR.

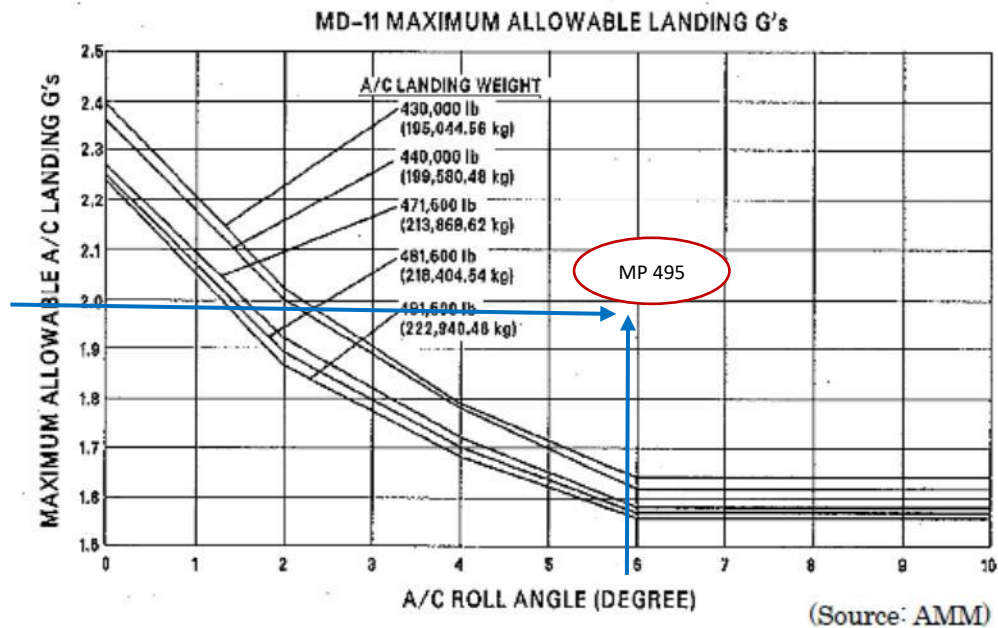
Figure 20 Landing G's vs Roll Angle

Een landing zoals die in Faro met een 6 graden rolhoek en 1,96 G touchdown is duidelijk over de limiet zelfs als we het actuele landingsgewicht in de grafiek interpoleren. Het maximale toegestane aantal G bij 160.000 kg en 6 graden rollangle ligt naar schatting rond 1,7 G.

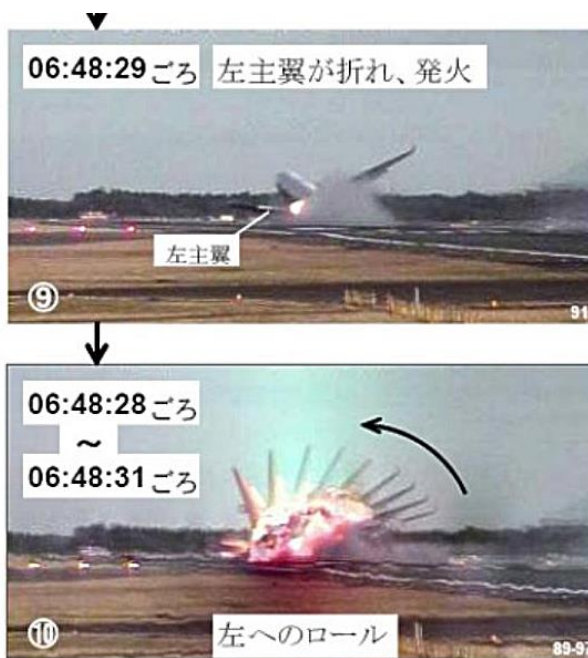
Het is opvallend dat de roll ondergaan door MP 495 en verscheidene MD 11 vliegtuigen dezelfde karakteristieken hebben waaruit blijkt dat de wingfailure sequence nagenoeg identiek moet zijn. De crash in Narita die opgenomen werd door een airport securitycamera toont het gewelddadige karakter van de rollrate waarbij de hoekverandering meer dan 140 graden in 3 seconden bedraagt.

Het verschil met MP 495 is dat bij het Narita ongeval de gear ook gebottommed is en de wingfailure heeft veroorzaakt maar niet zijdelings is weggebroken. Dit is te zien op de eerste foto waarbij de linkervleugel nog horizontaal is. Deze foto reeks laat wel

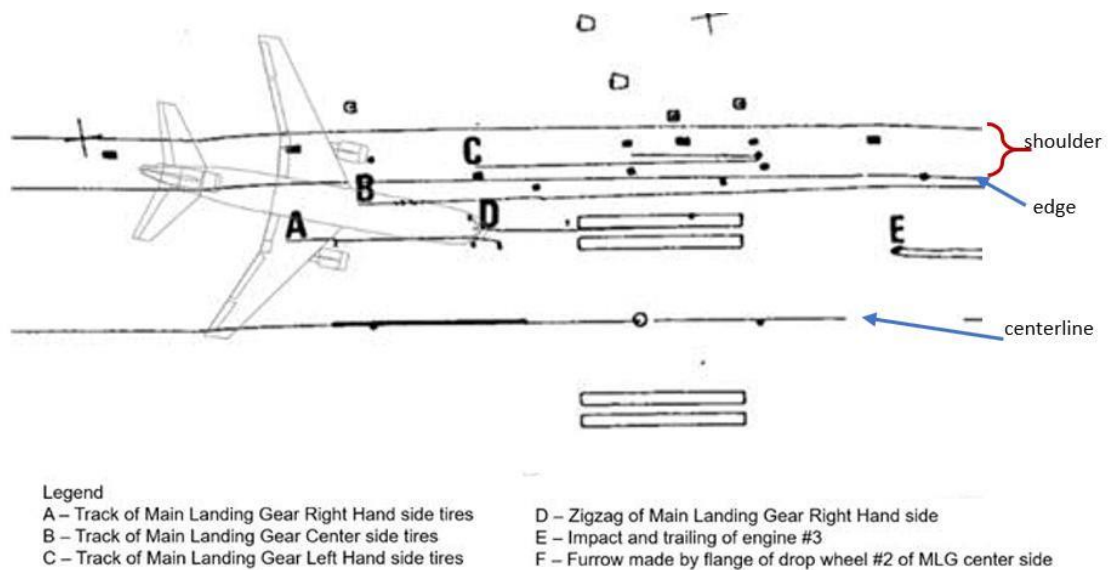
Wreckage Distribution chart

*"For the analysis the touchdown point was defined to be at 392 m from the runway threshold, and 22m left of the centerline of the runway. The downwind distance of 392 m is taken from runway markings left behind by the aircraft. The lateral displacement is taken from indications that the center body landing gear touched down on the left runway shoulder, between the runway edge lights and the adjacent grass area."*

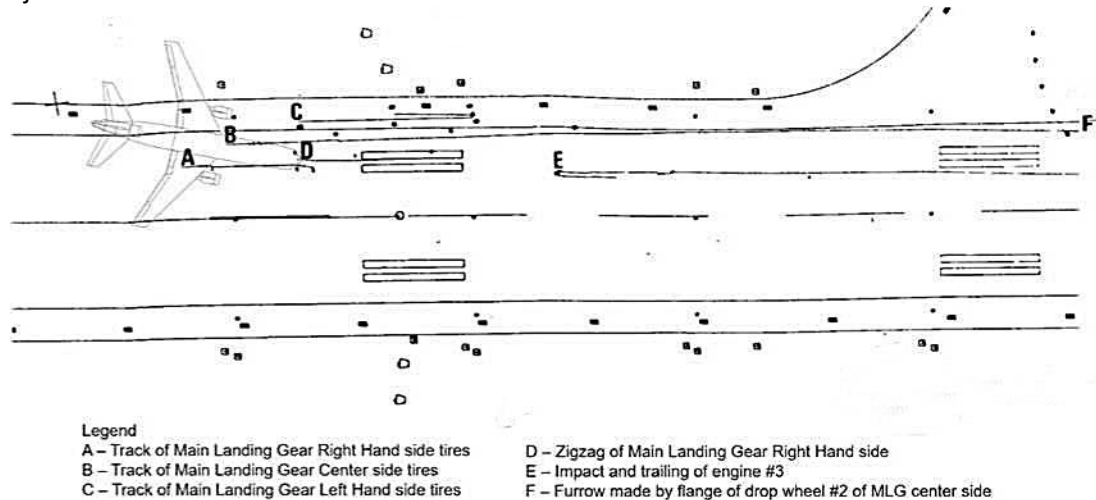
DC-10 bij 11° dwarshelling met wingtip en motor 3 grondcontact bij rechter Gear failure

Bij een dergelijke hellingshoek blijkt duidelijk dat het vliegtuig op de rechtervelg van het Center Body Gear komt te rusten, wat het spoor in de baan veroorzaakte. Het Center Body Gear ligt namelijk in lijn met het neuswiel.

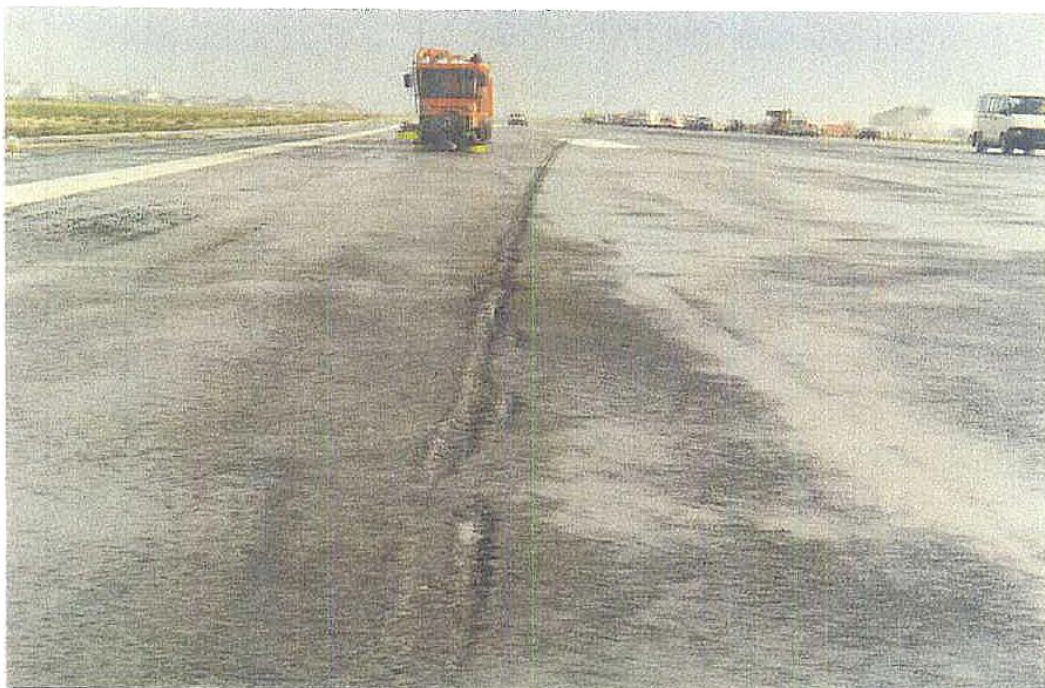
In tegenstelling wat soms beweerd wordt is de gedocumenteerde groef in de baan dus niet veroorzaakt door de poot van het afgebroken rechter landingsgestel. In het officiële ongevalsrapport wordt met de Wreckage Distribution Chart duidelijk dat het sleepspoor op de baan is gemaakt door motor 3 en de groef in de baan door de flens van wiel nr. 2 van het Center Body Gear. Beide sporen lopen geleidelijk onder een kleine hoek naar rechts weg in de richting van de baan-as.

Sulco produzido pela falange exterior da jante da roda # 2 do trem Principal de Centro;

(Groef gemaakt door de buitenste flens van de velg van wiel # 2 van het Center Gear)

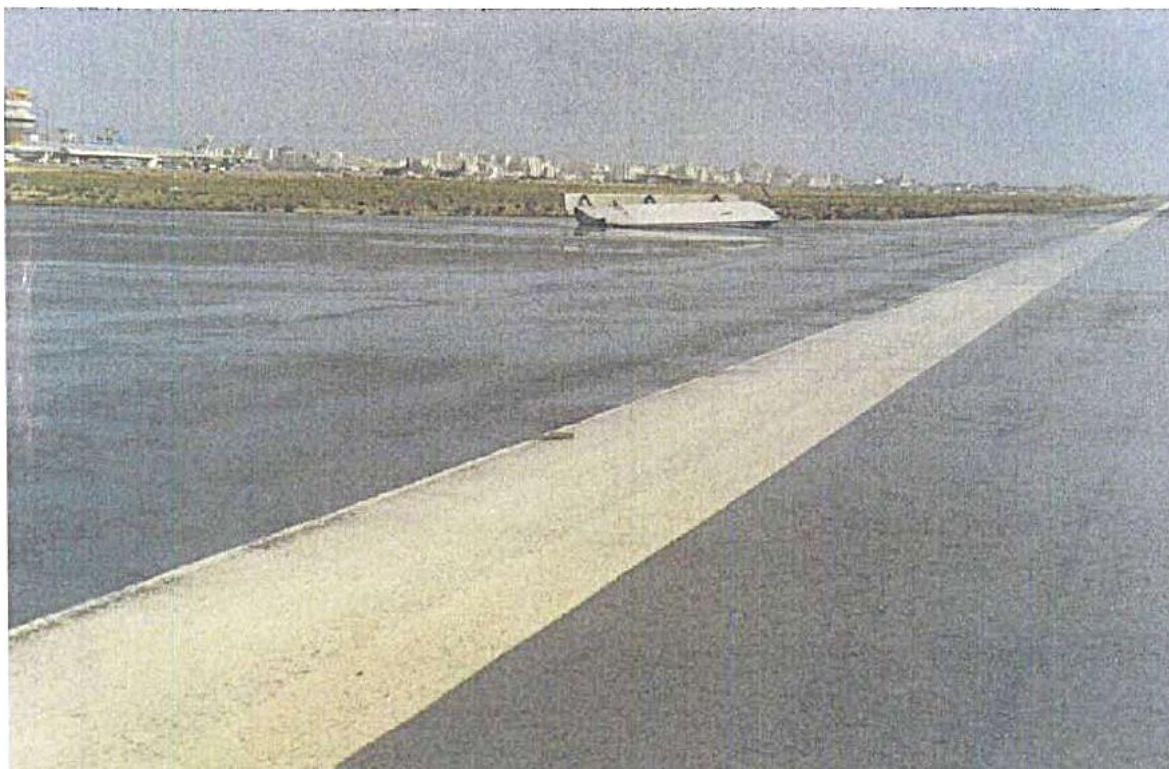
#### **Righthand inboard flap op de taxiway**

De wreckage distribution chart laat zien dat het bandenspoor van het Center Gear (**B**) overgaat in de groef gemaakt door de flens van wiel # 2 van datzelfde Center Gear (**F**). Dit is een indicatie van de roll naar rechts die het vliegtuig maakte na touchdown. Op de tekening en de foto is ook de positie van de RH inboard flap te zien op de taxiway. Omdat de flap zich bevindt op een punt voordat groef F begint is het een bewijs dat de vleugel al gebroken is waardoor de flap zich los kon maken van de rollers waarlangs de flap normaliter kon bewegen.

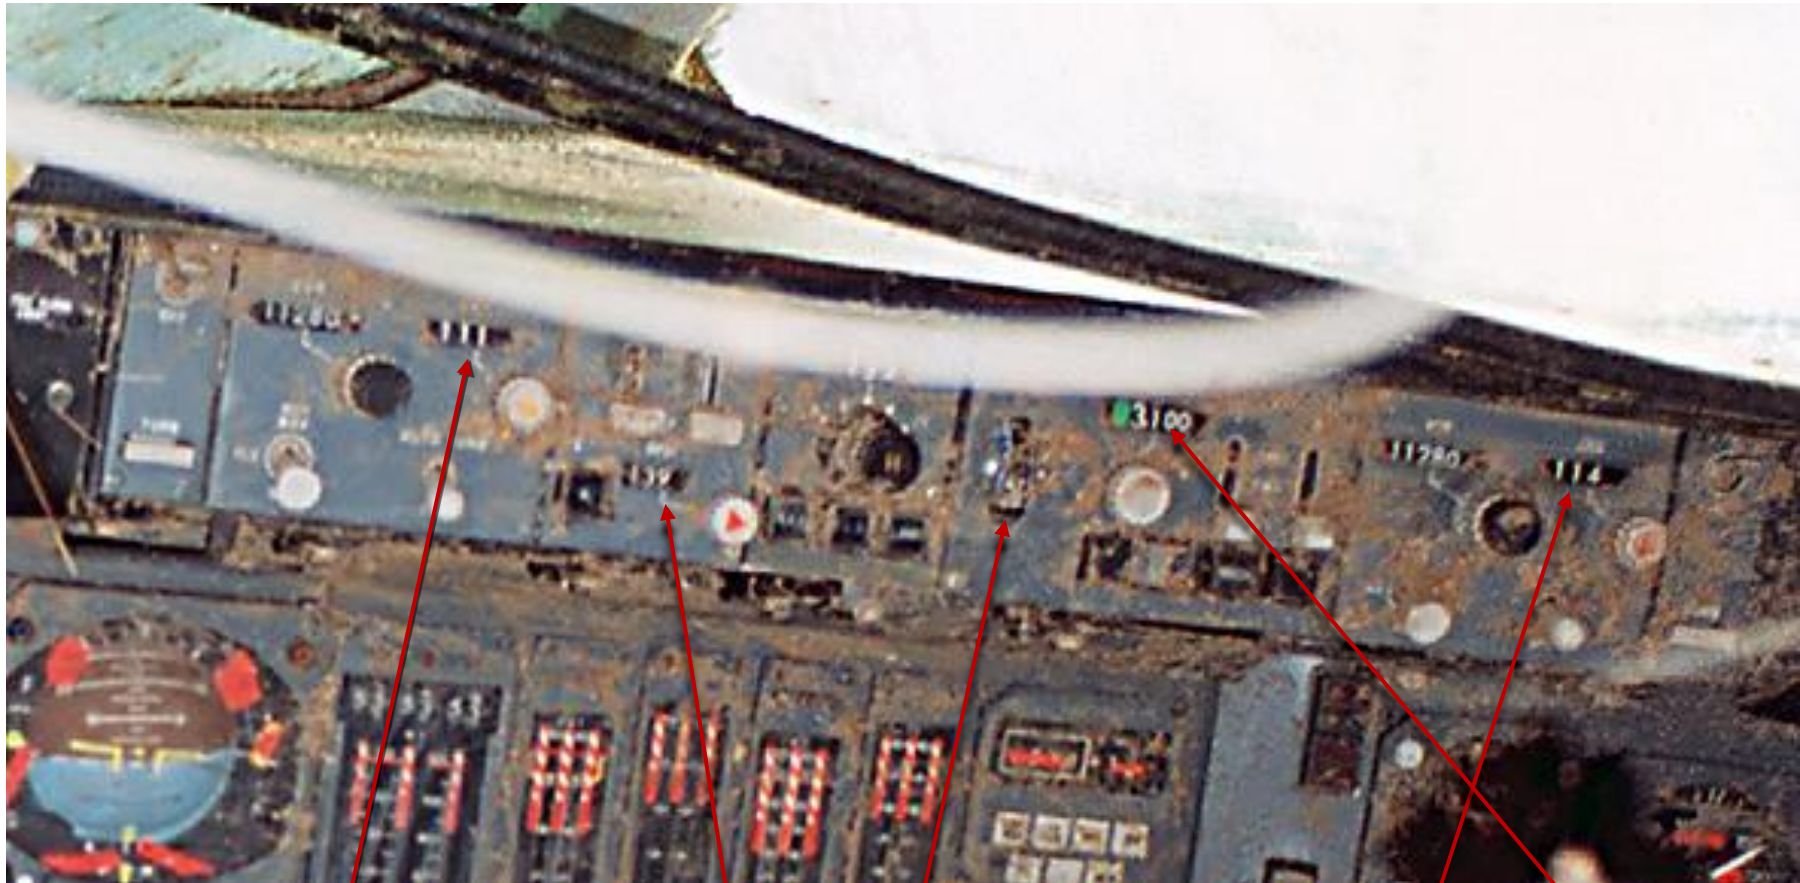
### Het Glareshield Panel in een digitaal verbeterde en verscherpte detail weergave

De pijlen wijzen naar de ingestelde naderingssnelheid (**139 kts**) en de CRS selector van de F/O (rechts) die op **114°** staat. De CRS selector van de gezagvoerder staat op **111°** (de correcte radiaal voor de VOR-approach). Ook wordt aan de lay-out duidelijk waarom de gezagvoerder de betreffende selecties moet hebben gemaakt bij het selecteren van de naderingsradiaal en de heading 080° zoals hiervoor besproken. Opvallende andere details: de geselecteerde heading (boven de selectorknob en zwak zichtbaar door de “witte lus” heen) lijkt **123°** te zijn, de goaround hoogte staat op 3000 ft, de vertical speed selector heeft een waarde die dicht tegen 0 aanzit (**Alt Hold** is zichtbaar) aan te geven en de beide AP/CWS switches staan in OFF.

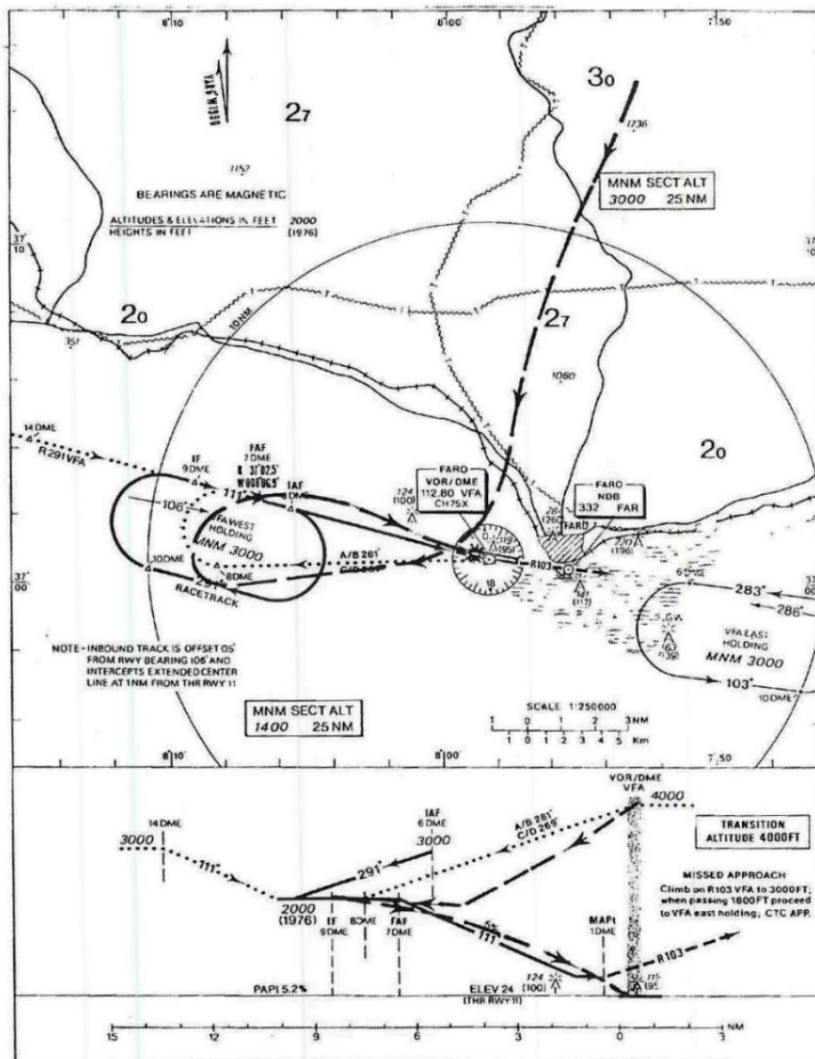
De overlay van de track en het verticale pad van MP495 zoals deze gevlogen zou zijn volgens de onderzoekscommissie. De onderliggende approach is afkomstig uit het AIP. De commissie heeft geen oordeel uitgesproken over de Jeppesen approach chart zoals in gebruik bij Martinair en de verschillen met genoemde nadering uit het AIP.

Maar dat ontsloeg hen niet van de verplichting om te melden dat het een andere kaartversie betrof. De onderkant die ook was afgesneden had de veranderdatum in zich.

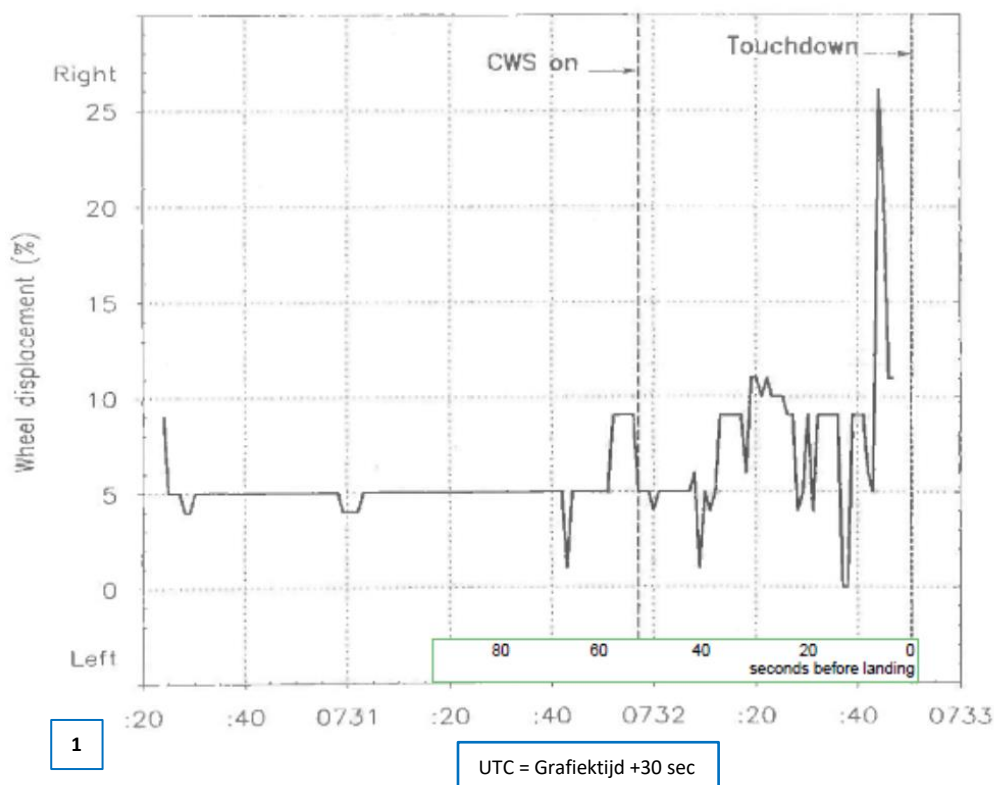
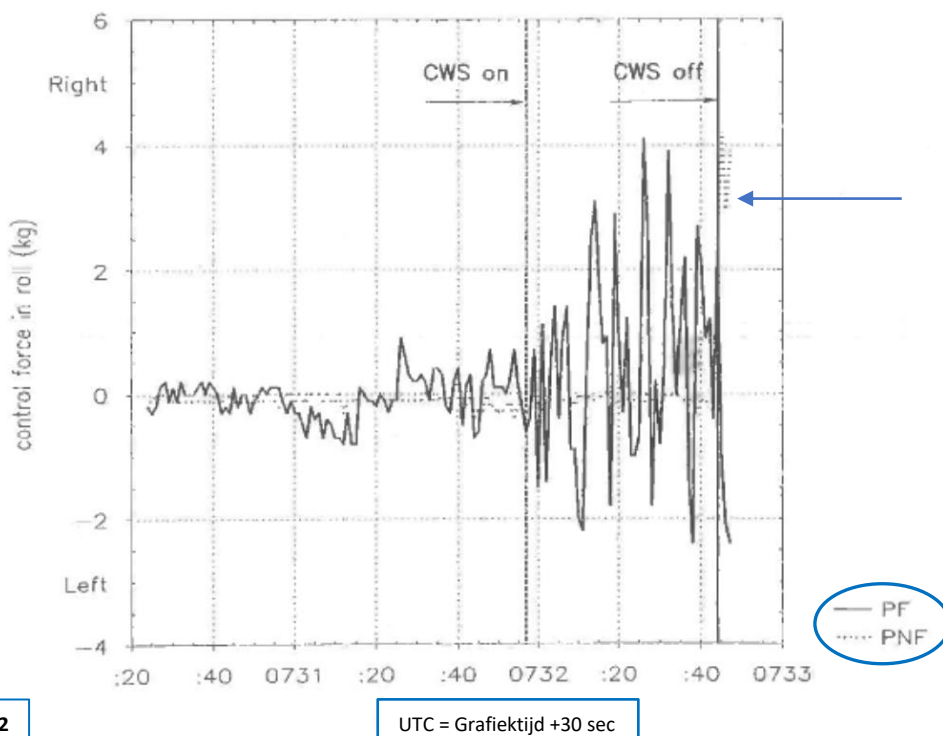
Fig. 6 Roll control forces of Pilot flying (PF) and pilot not flying (PNF)  
 Stg. CONFIDENTIEEL (CONFIDENTIAL)

Fig. 8 Control wheel (roll) displacement  
 Stg. CONFIDENTIEEL (CONFIDENTIAL)

NLR rapport over rollstuur uitslag (1) en stuurkracht (2).

Op T-6 is op de rollstuur grafiek 1 de grote uitslag te zien met als resultante de autopilot disconnect. In grafiek 2 is de stuurkracht gerelateerd aan de PF (F/O) en PNF (Capt). De stuurkracht door de Capt is een gestippelde lijn die in vrijwel de hele grafiek op de nul-lijn ligt. Als de Capt op T-6 ingrijpt wordt de stuurkracht lijn net naast de CWS off lijn zichtbaar. Mogelijk heeft de CWS disengagement dus pas ongeveer 1 seconde later plaats gevonden waardoor de stuurkracht sensors tot dat punt nog werkten. Deze hypothese bevestigt dat de autopilot disconnect optrad door de rolroer input van de Capt die vanaf dit moment mogelijk alle control surfaces bediende.

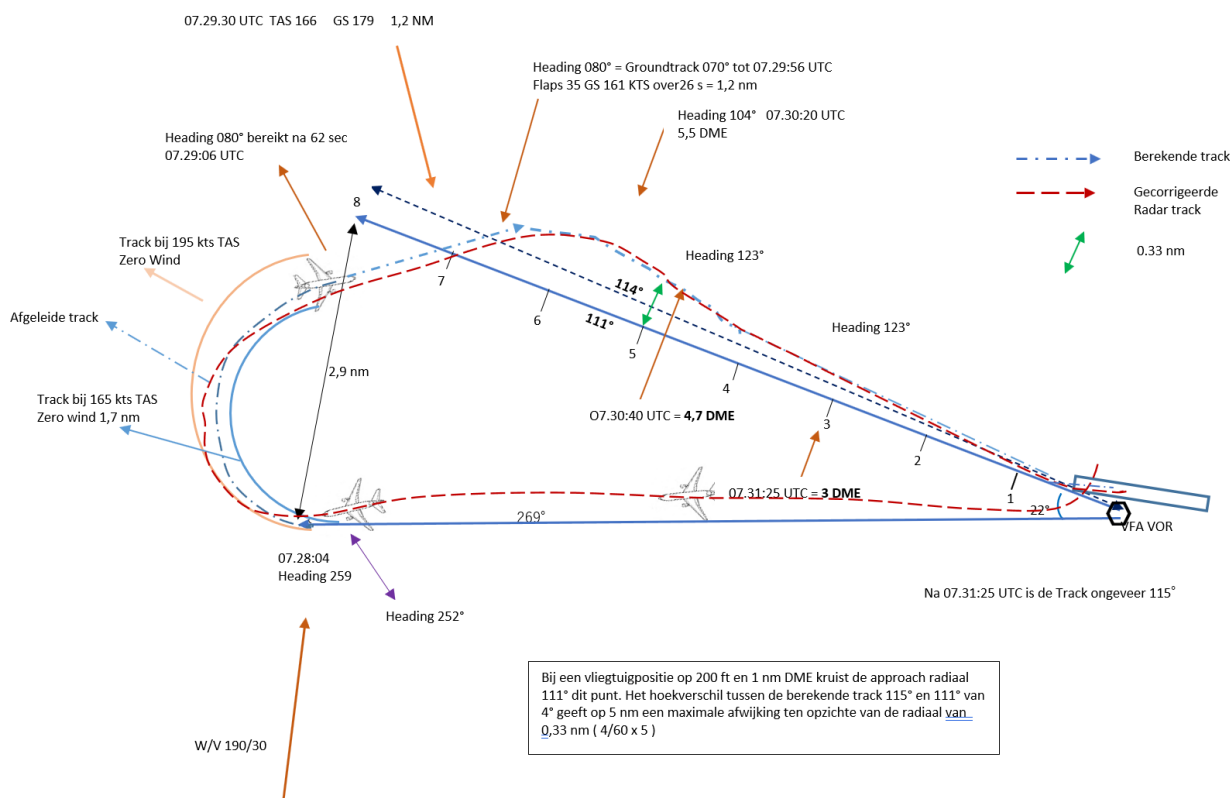
Gecombineerde berekende track en gecorrigeerde radar track

Op het 8 nm punt moest de te volgen grondkoers van de VOR gewijzigd worden van de radiaal van dat moment (269°) naar de approach radiaal (111°)

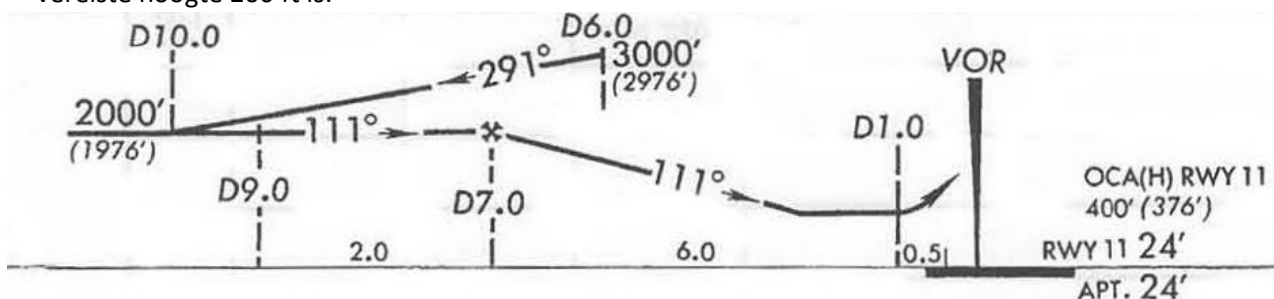
Dat er een vrij forse afwijking ontstond is duidelijk aan de hand van de radardata. Volgens de verklaring van de crew vloog het vliegtuig op 200 ft op de verlengde baan-as. Volgens de gepubliceerde procedure is dit exact bij het beslissingspunt op 1 nm DME final punt waar de vereiste hoogte 200 ft is.

**Note:** het 1 nm DME punt ligt op 0,5 nm van de baandrempel zoals de kaart laat zien. VOR VFA ligt naast RWY 11 op 0,5 nm ten Oosten van de baandrempel. (@Jeppesen chart VOR RWY11)

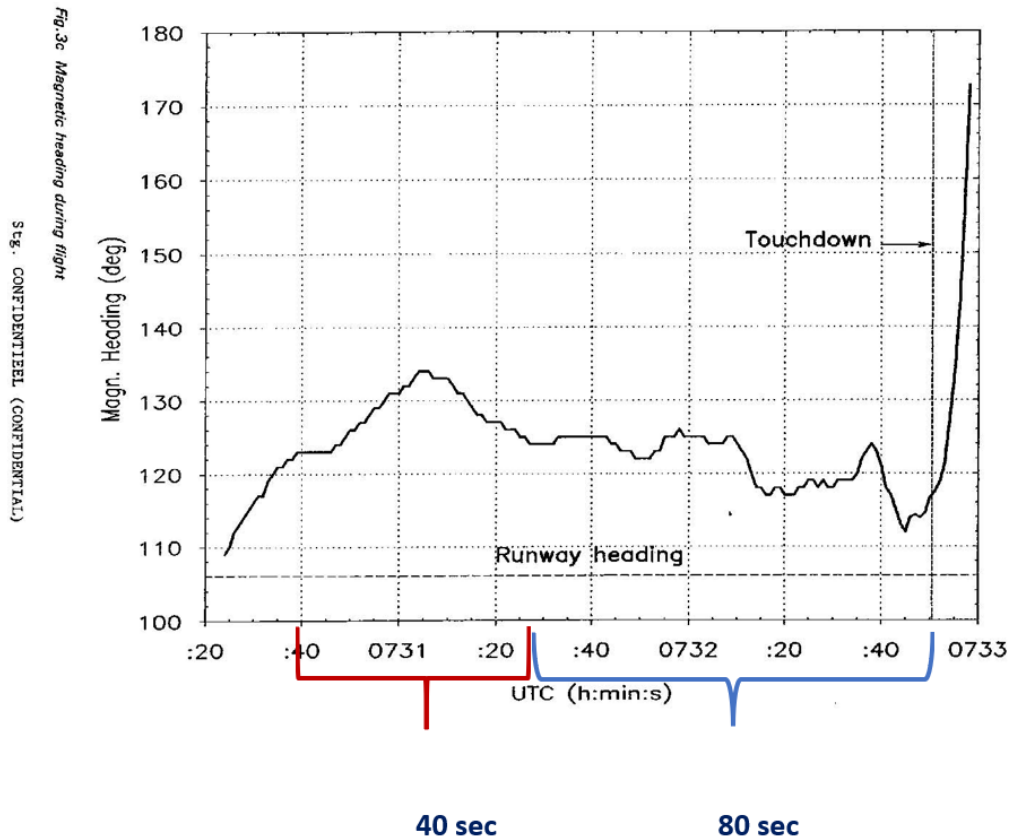
## NLR magnetic heading grafiek

Om te komen tot een nauwkeurige bepaling van de grondkoers (track) welke door de DC-10 is gevolgd kan deze ongeveer bepaald worden aan de hand van de gevlogen headings en de wind zoals deze benoemd is door de gezagvoerder die op 10 seconden voor de landing de wind afleest van de AINS display (190/20 kts). Op deze wijze herleidt AvioConsult een track van 117° op basis van een gemiddelde heading van 125° uit de NLR heading grafiek vanaf 80 seconden vóór touchdown. De track 117° is vervolgens gelijkgesteld aan de radiaal 117° van de VFA VOR. Op basis van de veronderstelde radiaal 117° meent AvioConsult grote navigatie onnauwkeurigheden door de Martinair bemanning aan te kunnen tonen.

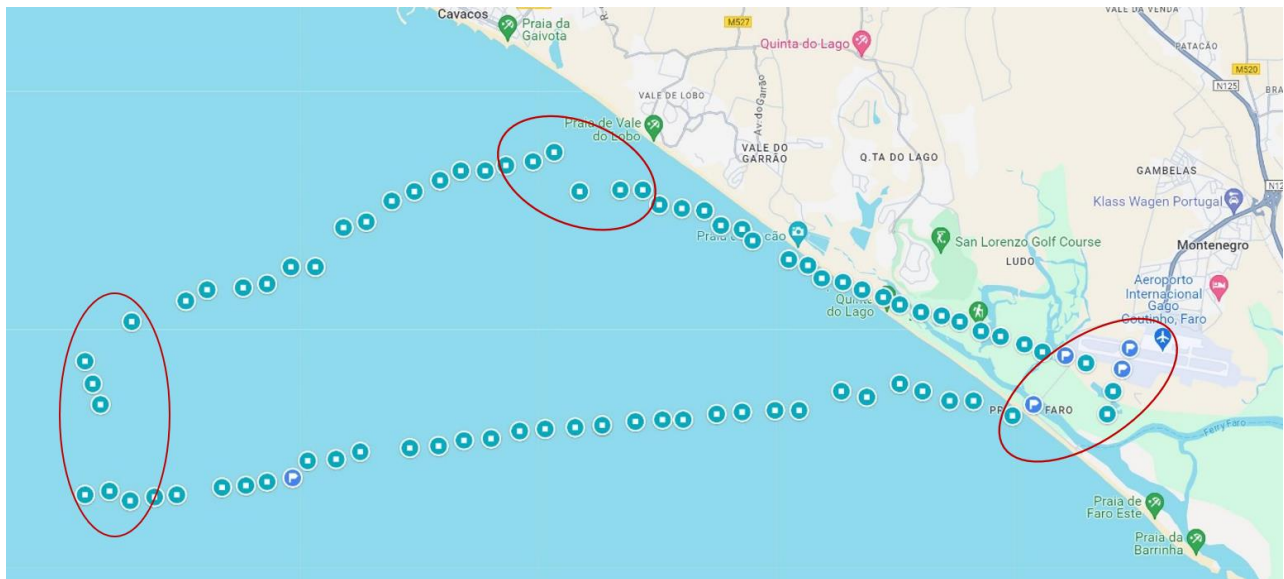
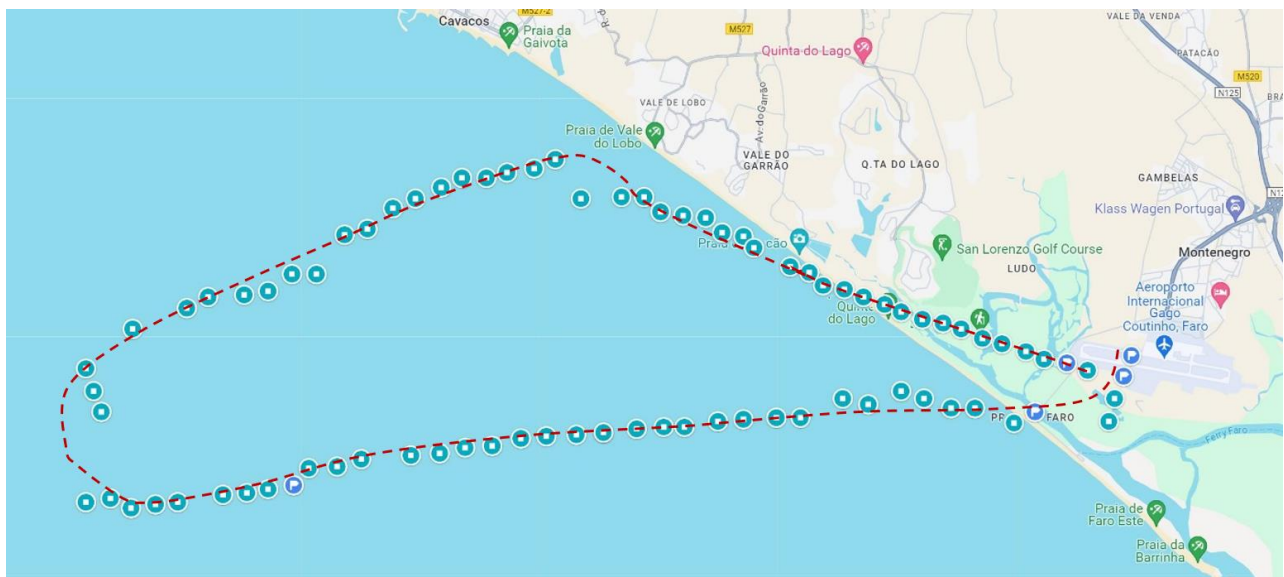
## De radarplot

Uit het RvO zijn alle gecorrigeerde positie data overgenomen en in Google Maps geplot. De correcties zijn berekend door Nav Portugal. Er zijn 3 opvallende gebieden bij deze weergave van de radarplots. Hier komen de radarplots niet goed overeen met de verwachte positie van het vliegtuig. De oorzaak ligt zeer waarschijnlijk in het feit dat het vliegtuig in dat tijdsbestek bij iedere van de 3 gebieden een bocht aan het maken is. De track zoals getekend in de afbeelding van de berekende track en de radartrack is in deze gebieden gebaseerd op een schatting. Op de eindnadering is die schatting in lijn met de berekende track gebaseerd op de NLR heading gegevens.

Het eindresultaat van de radarplots geeft een redelijk nauwkeurig beeld van de gevolgde route van MP495.

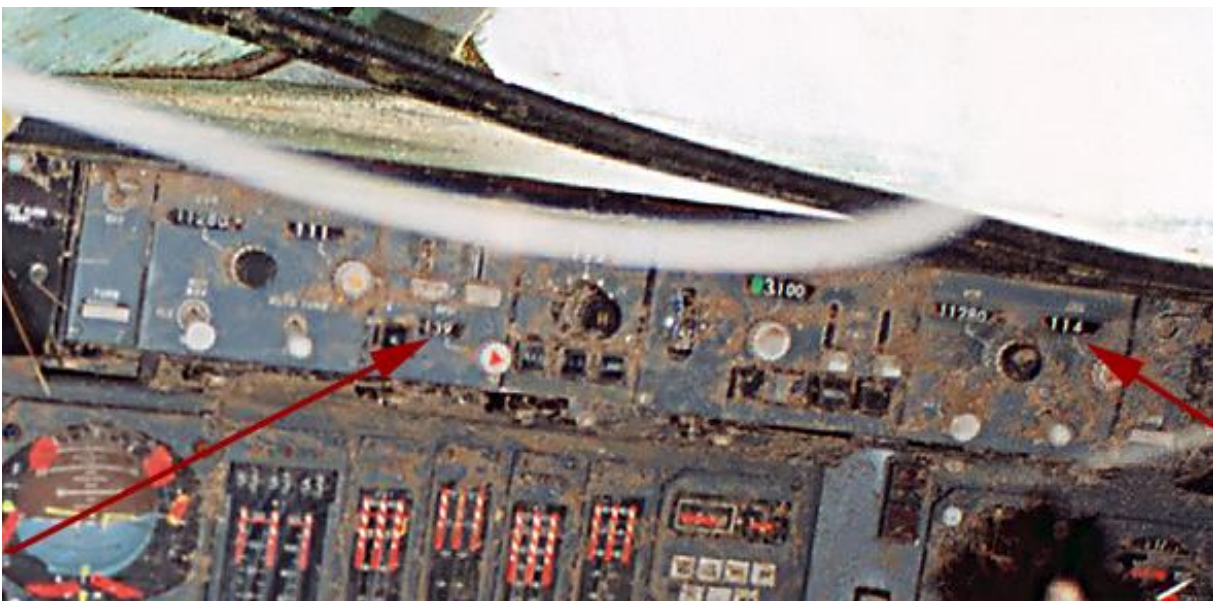
**Cockpit MP 495:** Naast de verkeerde naderingssnelheid van 139 kts is ook de instelling van de VFA VOR met frequentie 112.8 zichtbaar en de radiaal 111° aan de zijde van de gezagvoerder en 114° bij de F/O.

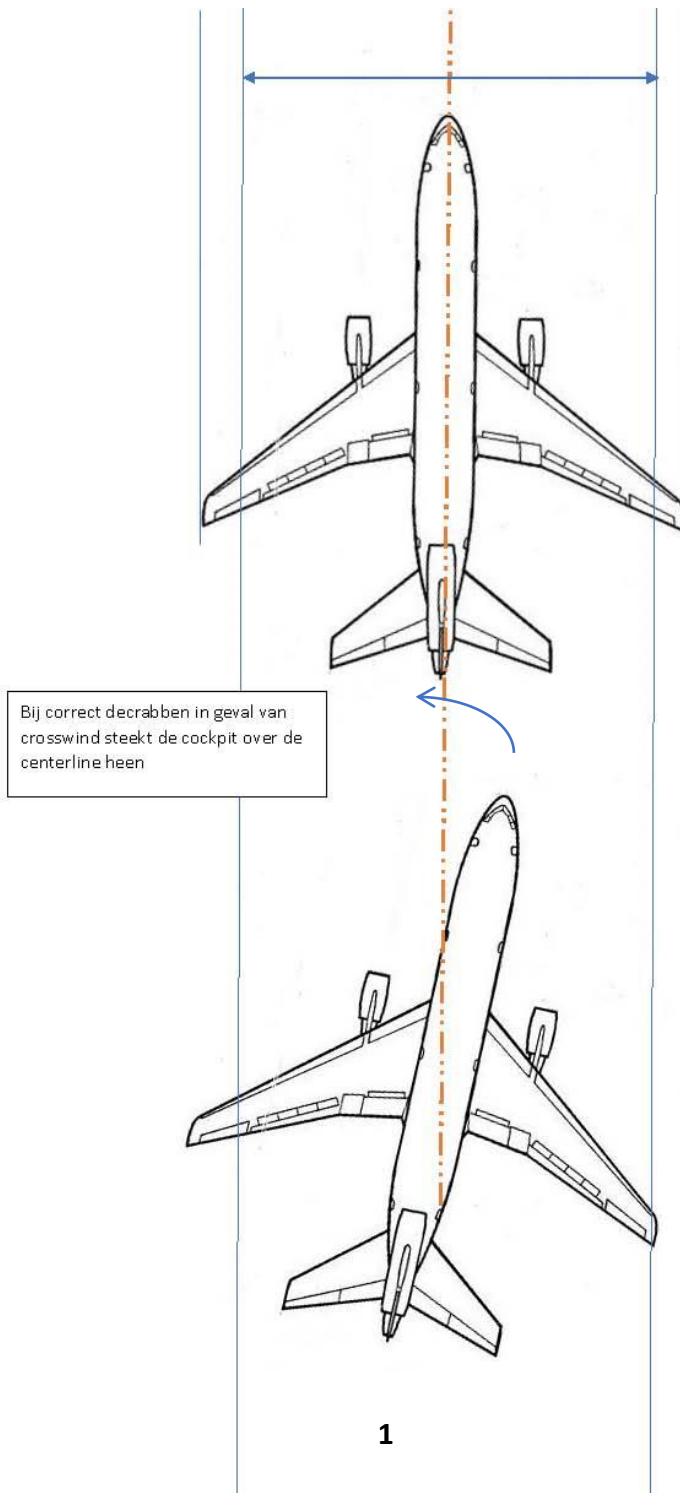
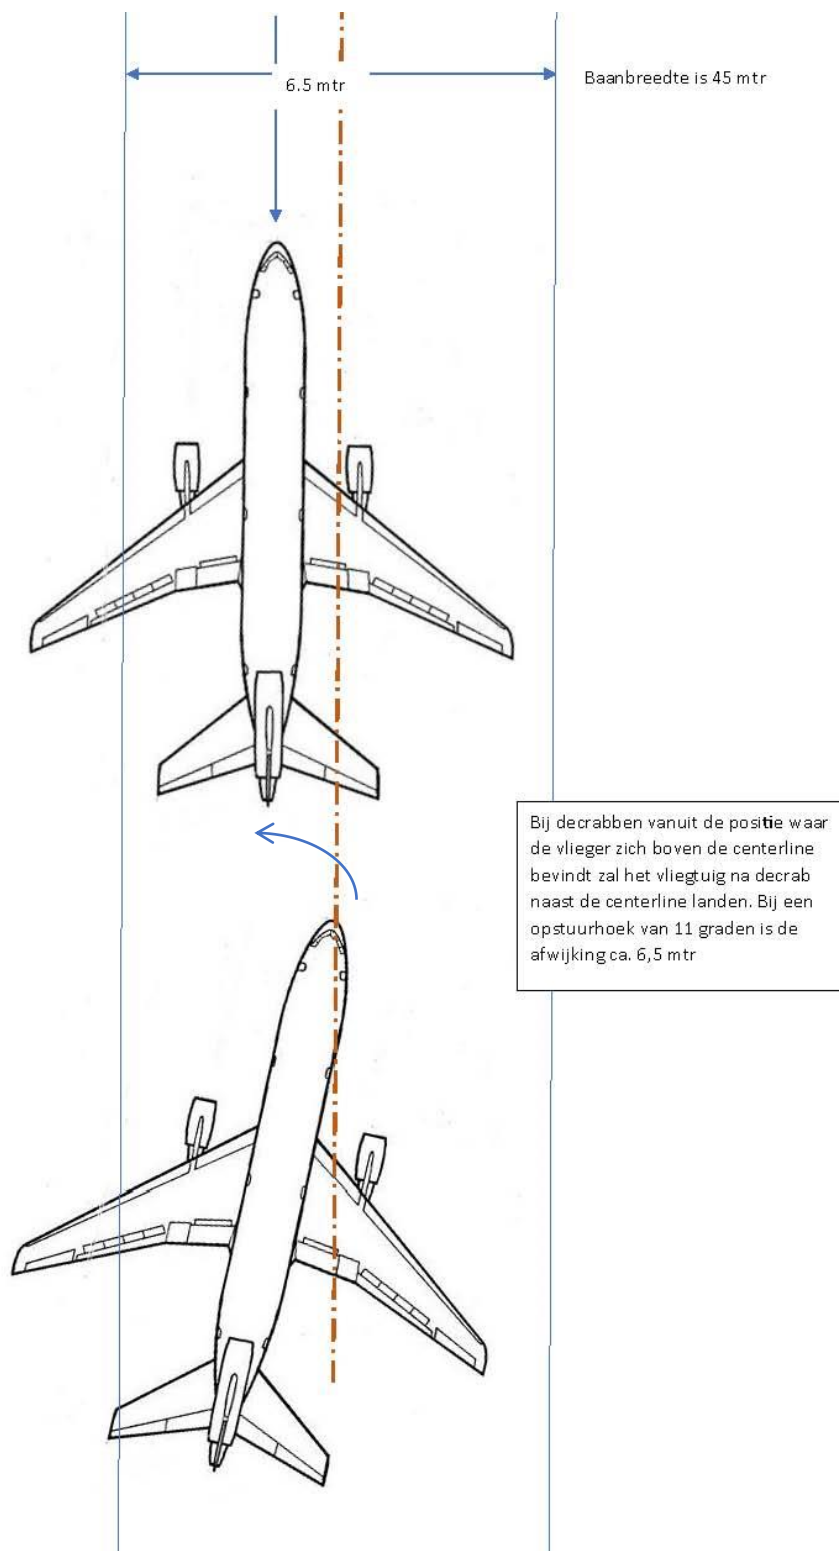
2

In onderstaande tekeningen wordt het effect van een visuele illusie zichtbaar wanneer de vlieger bij een dwarswind landing zijn plaats in de cockpit ondervindt als op het verlengde van de baan-as. Normaliter moet de cockpit over de centerline heen steken om tot een correcte touchdown positie te komen (fig 1)

In bovenstaande tekening (2) wordt het effect van een visuele illusie zichtbaar wanneer de vlieger bij een dwarswind landing zijn plaats in de cockpit ten opzichte van de baan-as neemt als referentie voor de decrab-maneuvre. Een identieke illusie kan zich voordoen tijdens de nadering op short final waarbij te vroeg of te veel rudder kan leiden tot een overmatige laterale verplaatsing ten opzichte van de baan-as. Het is mogelijk dat de F/O zo'n illusie heeft ondervonden temeer daar het optische hoekverschil bij het inzetten van de decrab-manoeuvere tussen de baan-as en de voorliggende heading  $17^\circ$  was.

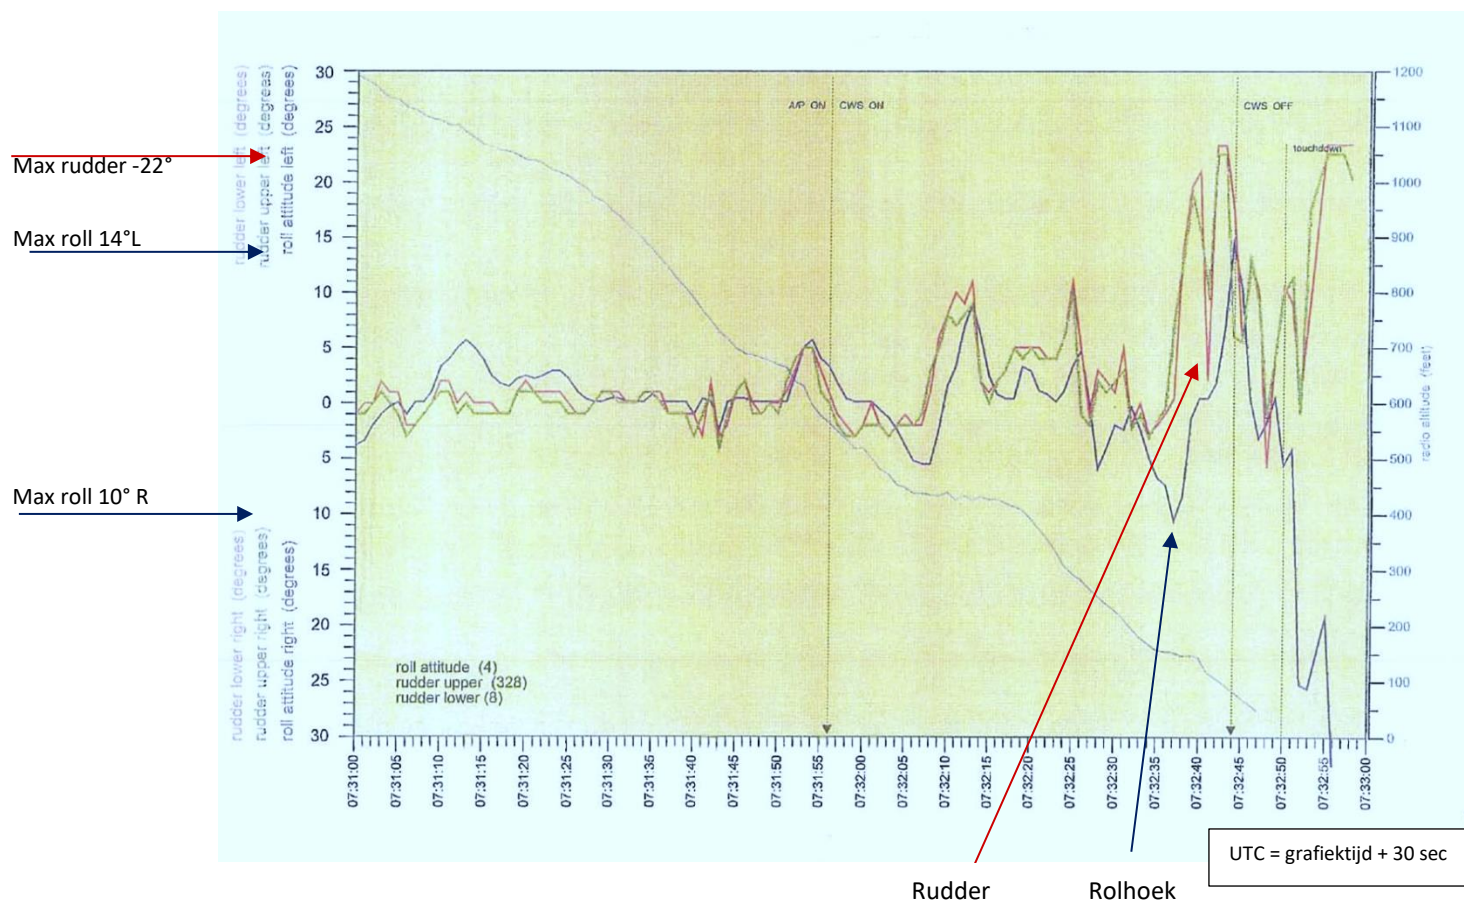
Bij het maken van een gecoördineerde bocht is het vereist dat zowel rudder als ailerons worden gebruikt. Het gebruik van rudder zonder een aileron uitslag naar dezelfde kant zal initieel leiden tot een draaiing om de top-as (yaw). Omdat de buitenste vleugel daarbij een hogere snelheid krijgt zal de vleugel aan die zijde meer lift genereren en opgetild worden. Dit leidt na korte tijd tot het ontstaan van een bocht naar de zijde van de richting van de draaiing. In het geval van MP495 is de, met enige vertraging, ontstane wijziging in de langshelling van 10° R naar 14° L goed waarneembaar. Na het geven van een rudder input in de tijdsperiode vanaf 42 seconden vóór de landing goed waarneembaar.

De mate van rudder input om grafiectijd 07:32:07 (= 07:32:37 UTC) blijft beperkt en kan daarmee goed met rolroer (aileron) input opgevangen en gecorrigeerd worden. Wel zorgt deze ongewenste rudder input voor een instabiele vliegsituatie met voortdurende en noodzakelijke roll correcties.
