# MP 495

## Analyse van een ongeval

Een persoonlijke visie op het ongeval  
met de Martinair DC-10 PH-MBN  
Faro, Portugal 21 December 1992

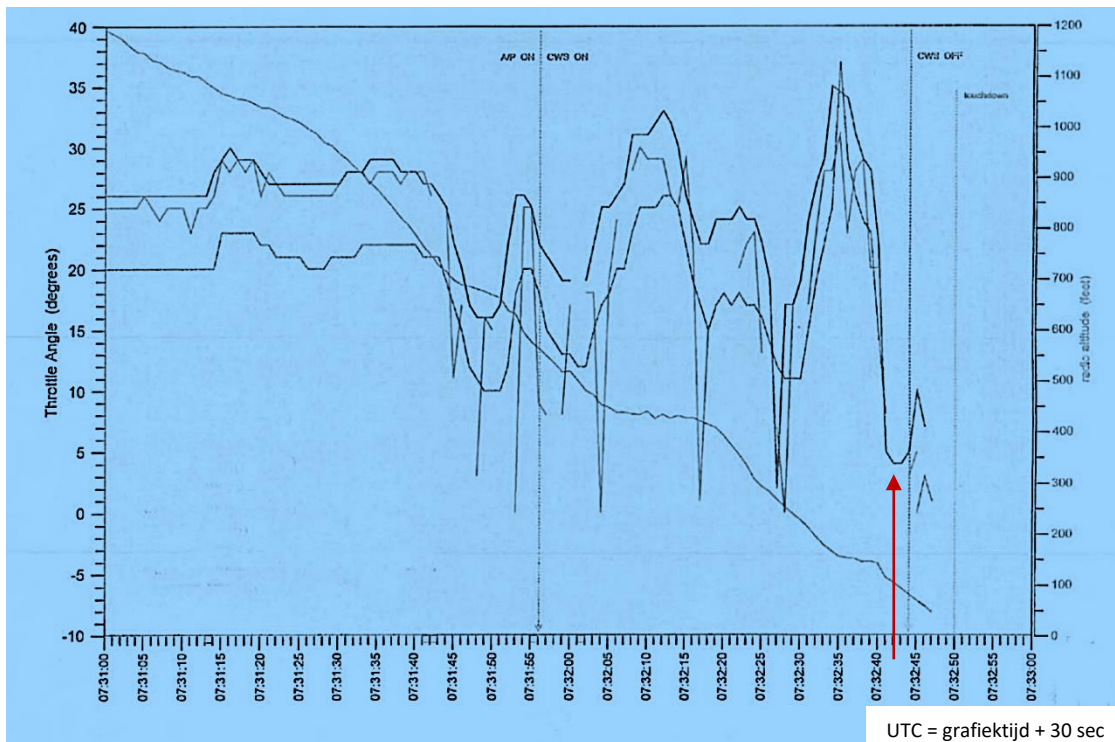
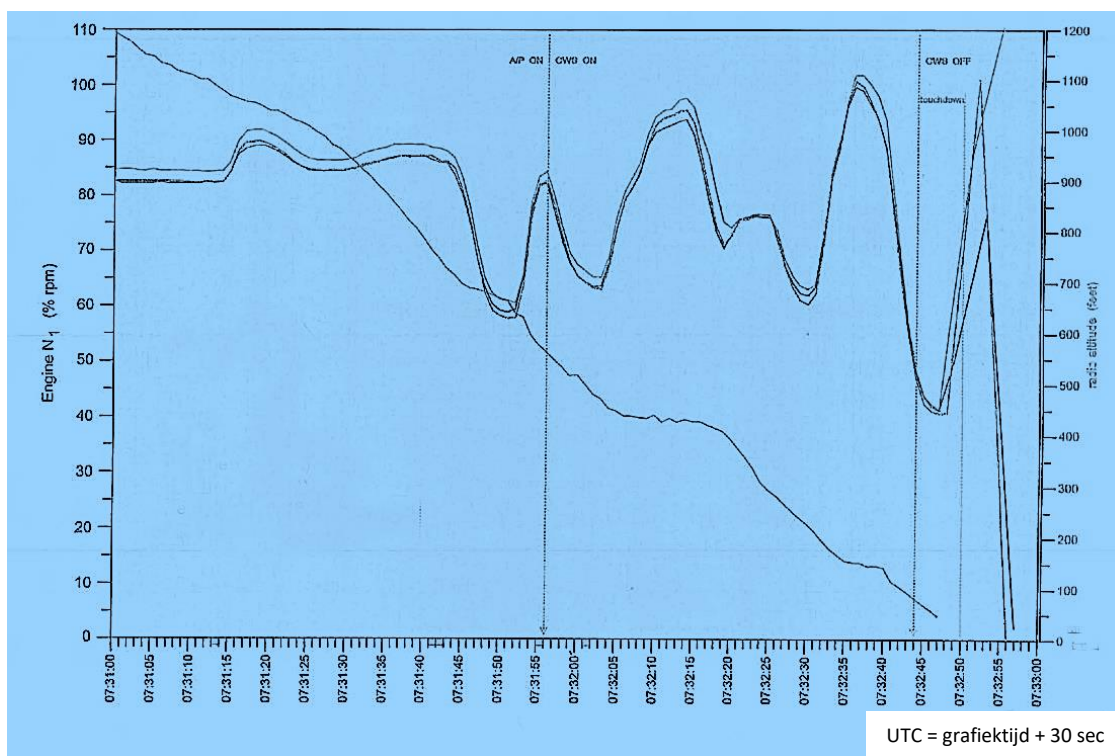
De reden waarom de gezagvoerder de goaround inzette is waarschijnlijk terug te voeren op de helling die het vliegtuig op 8 seconden voor de landing had. Bij het landen van een groot verkeersvliegtuig zijn de stuuruitslagen en standsveranderingen doorgaans beperkt. De helling die een vliegtuig bij een landing krijgt door de sturbewegingen is meestal niet groter dan 5 tot 10 graden. De helling van MP 495 bereikte 14° hetgeen excessief is. De gezagvoerder heeft hierop binnen 1 seconde gereageerd door in te grijpen met forse stuurcorrecties. De grafieken geven geen stuurkrachten weer voor het richtingsroer (CWS werkt slechts met pitch en roll stuurkrachtsensors). Dit kan betekenen dat de uitslag van het richtingsroer tijdens het gebruik van CWS door zowel de gezagvoerder als de F/O gegeven kunnen zijn. Dit laat de mogelijkheid open dat de gezagvoerder vlak voor de landing besloot in te grijpen door initieel met zowel rudder als aileron input zelf te zorgen dat het vliegtuig weer binnen baangrenzen zou terug keren. De grote kracht waarmee hij dit deed laat zich zien in de snelheid van de rudder input in de stuurgrafieken en de mate van de uitslagen van de rolroeren. Door de aileron input werden de limieten van de autopilot in CWS overschreden waardoor het vliegtuig in full manual control kwam. Volgens sommige experts werd de Autopilot disconnect veroorzaakt door tegengestelde stuurkrachten van Captain en F/O maar het lijkt op zich al mogelijk door overschrijding van de maximale roll rate van 15°/ sec als gevolg van de input door de Captain.

De throttles gingen al een beetje naar voren op T-8 (grafiektijd 07:32:42) hetgeen vóór het moment is dat de gezagvoerder ingreep. De verklaring is dat de F/O de kracht, om de throttles tegen te houden, reduceerde waardoor het Autothrottle systeem, dat boven een radiohoogte van 50 ft nog niet was overgeschakeld naar de Retard Mode, weer de throttles naar voren schoof. (zie →)

De hoeveelheid vermogen nam echter niet toe door de opspoeltijd van de motoren die op idle draaiden. Pas als de gezagvoerder na zijn initiële acties (aileron, rudder en pitch) de throttles naar voren schuift neemt het vermogen snel toe. Maar de harde landing is dan al onvermijdelijk geworden.

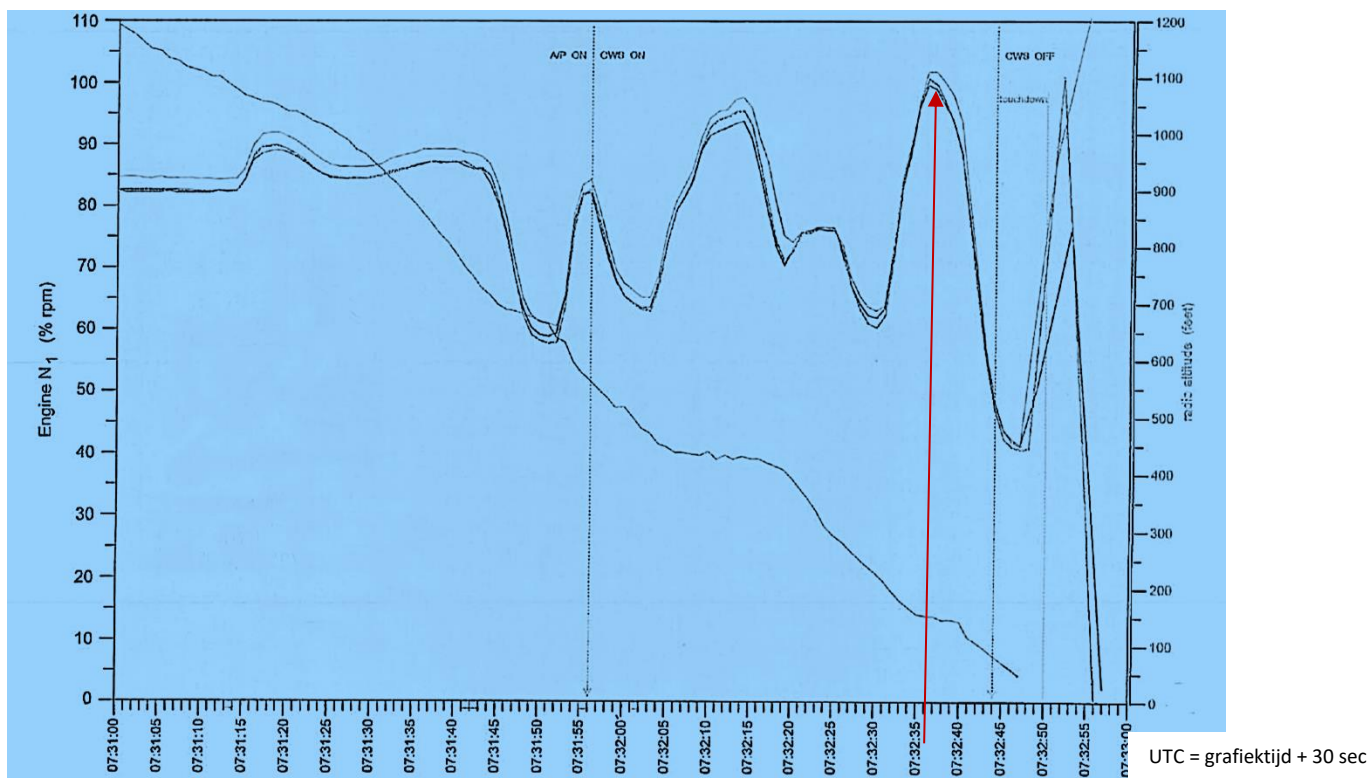
Op 13 s voor de landing, op een hoogte van 150 ft, trok de copiloot de gashendels met de hand al dicht, tegen de autothrottle in, terwijl dat normaal pas vanaf 50 ft radiohoogte mag gebeuren of door het autothrottle-systeem in de Retard Mode automatisch wordt geregeld. Door het lage toerental van de motoren nam de opspoeltijd zover toe dat een veilige doorstart, in combinatie met de lage hoogte en de hoge daalsnelheid niet meer mogelijk was.

Motorvermogen werd verminderd op grafiektijd 07:32:37 (= 07:33:07 UTC) oftewel T-13

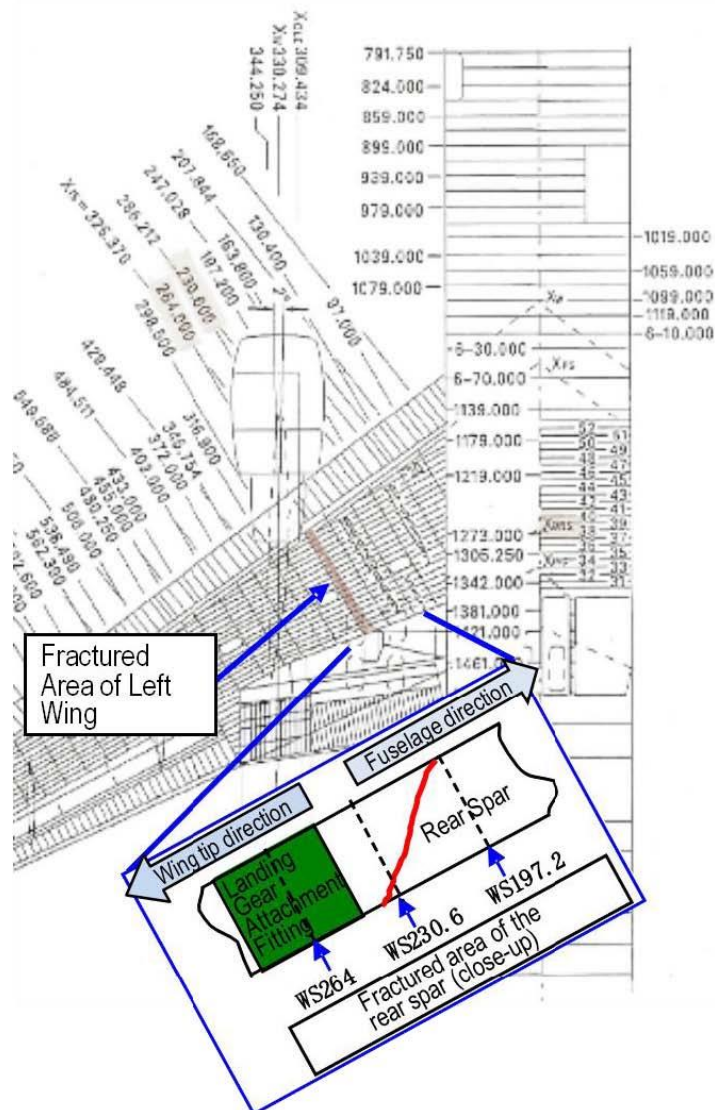
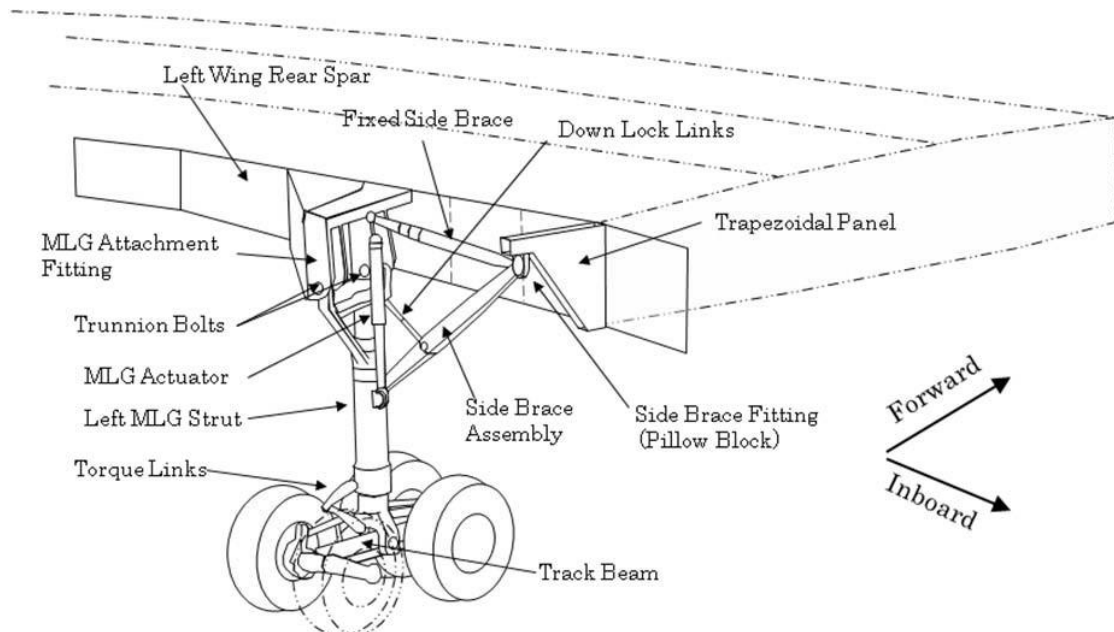
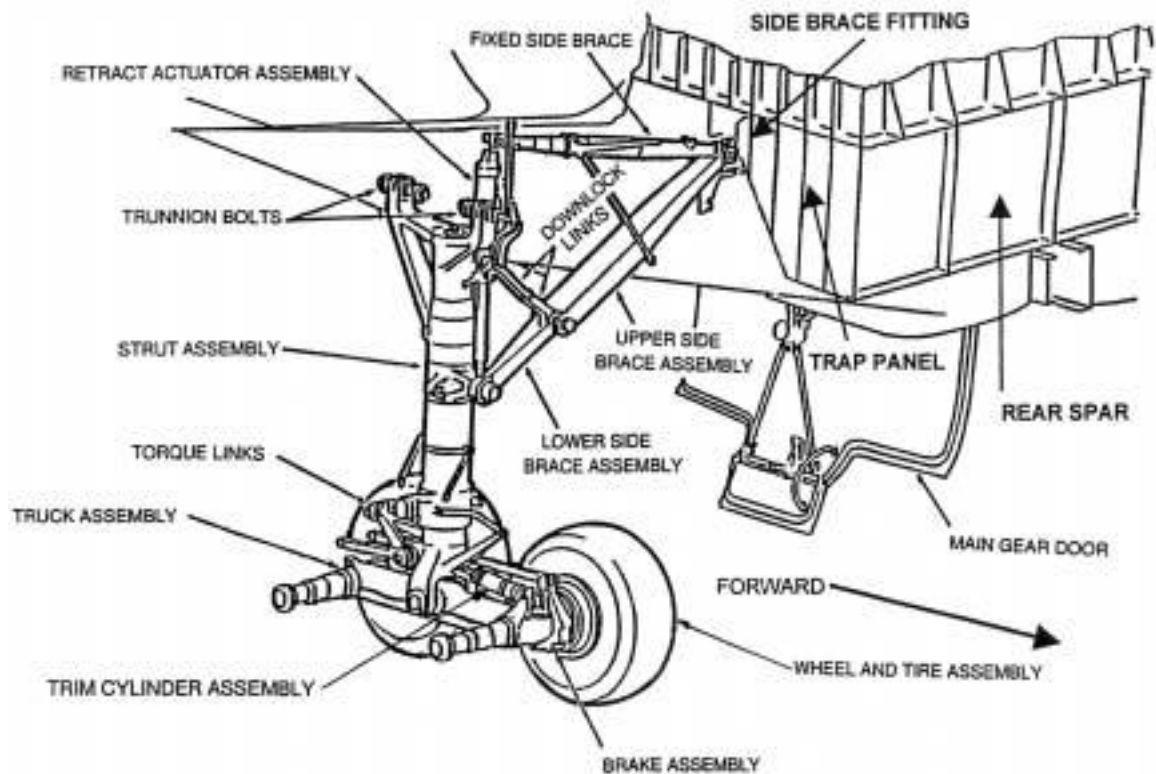
Op de 4 doorsnee tekeningen is goed te zien dat bij een zeer harde landing de trunnion bolts kunnen bezwijken waardoor de gear maximaal naar boven beweegt (bottomed) waarbij het trapezoïde paneel (trap panel) de achterste vleugel ligger (rear spar) kapottrekt en de vleugel breekt. Ook wordt op afbeeldingen 1 en 2 duidelijk hoe het loswerken van de inboard flap in zijn werk is gegaan gelet op de breuklijn van de vleugel in afbeelding 2.

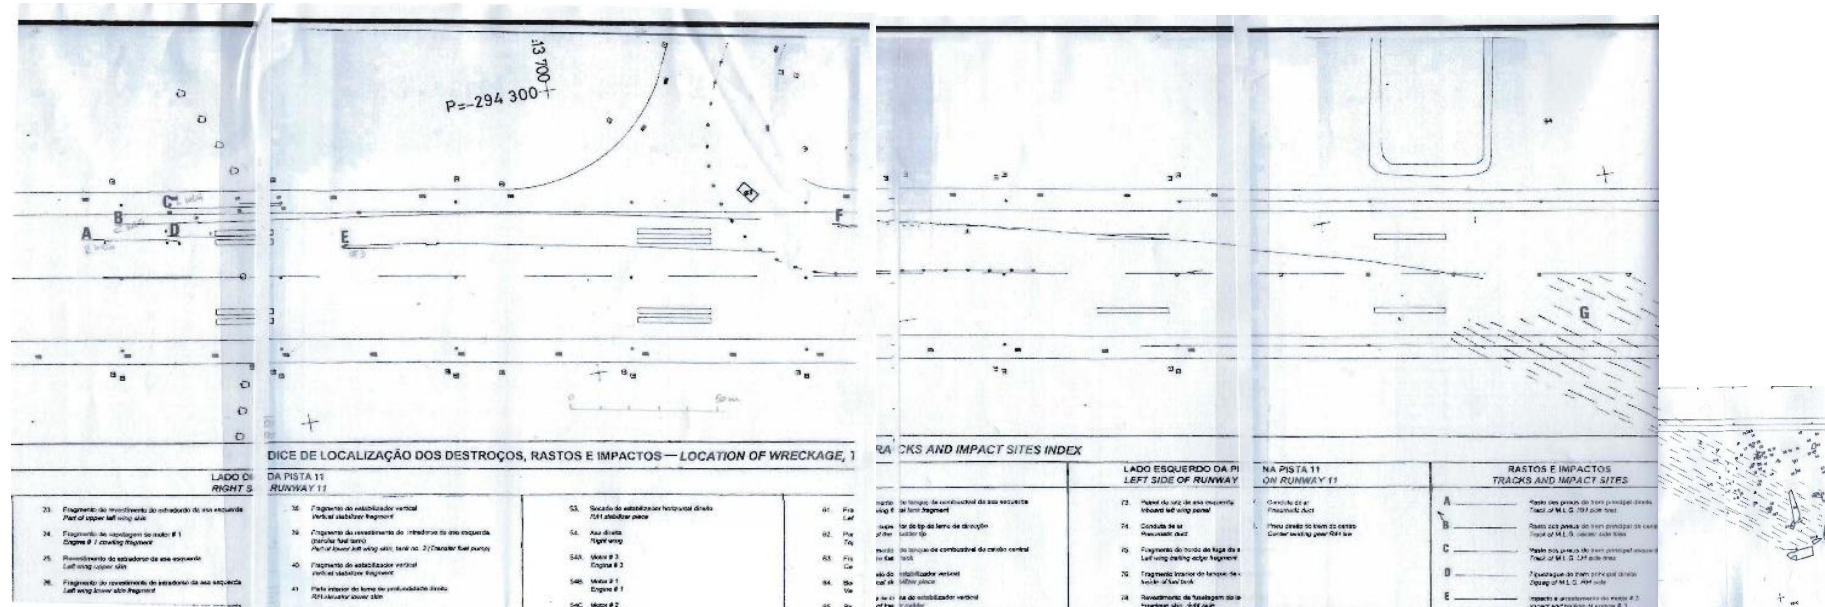
Martinair Faro wreckage distribution chart

Het traject over de grond dat tijdens het ongeval gevolgd werd door de DC-10 van Martinair en de laatste positie waar het vliegtuig tot stilstand is gekomen heeft opvallende overeenkomsten met het China Airlines ongeluk. Dit is ook aanvullend bewijs voor de wijze waarop beide crashes tot stand kwamen. Ook de oriëntatie richting van cockpit en romp vertonen opvallende overeenkomsten.

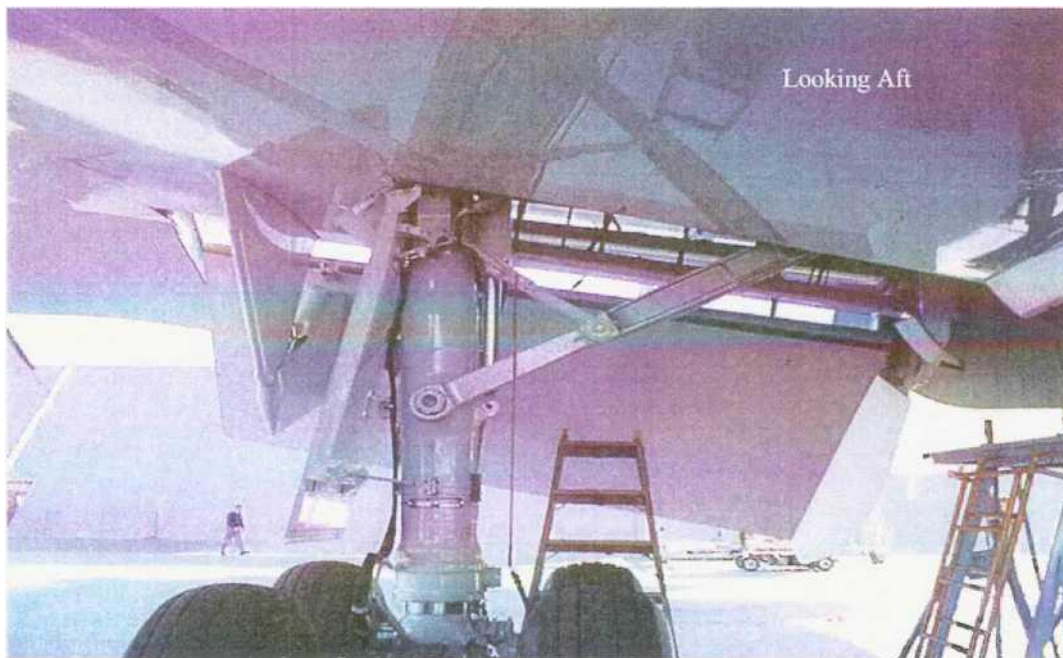
**Figure 9. Inboard Flap (Location relative to MLG)**

*The inboard flap is located just aft of the main landing gear (Figure 9) and is supported at its inboard end by a track/roller arrangement (Figure 10) and at its outboard end by a simple hinge (Figure 11). The track is mounted on the flap and the rollers on the fuselage (Figures 12 and 13). The outboard hinge is supported off the wing rear spar.*

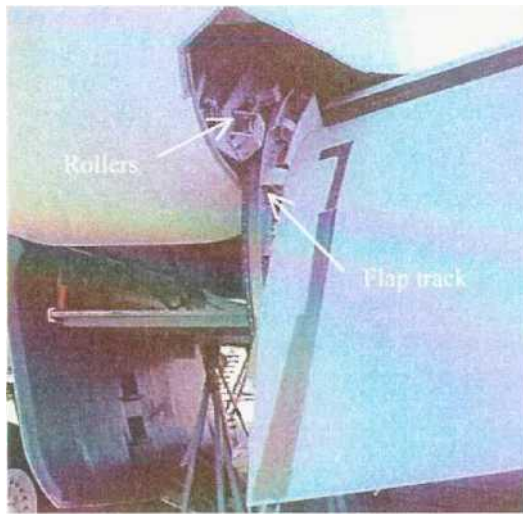
**Figure 12. Inboard Flap track and rollers**

The flap track is an I-beam with return lips on the inboard legs of the two caps. The upper "lip"<sup>1</sup> is captured by three side rollers which limit the outboard motion of the flap track (Figures 13 and 14).

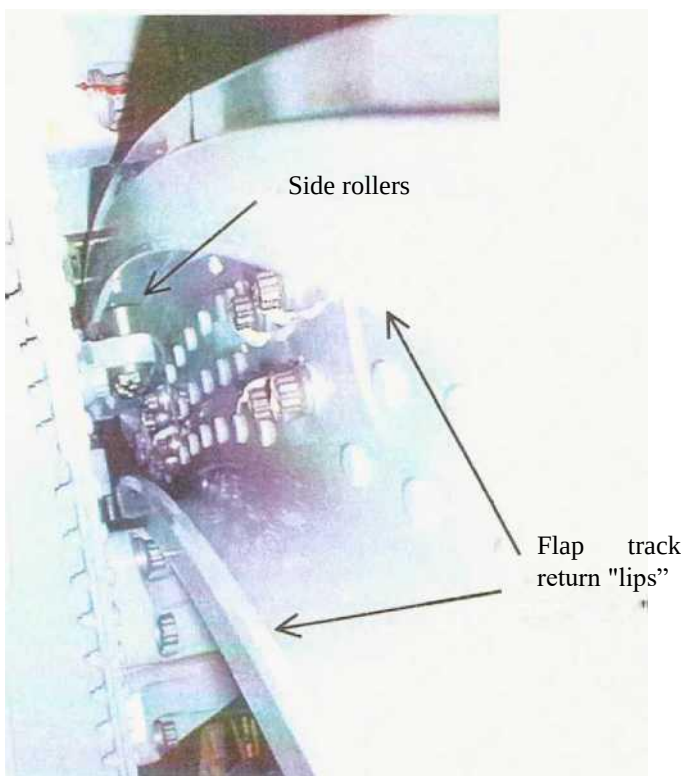
**Figure 14. Inboard flap track and side rollers**

*With the aircraft structurally intact the nominal side loads (inboard-outboard) are small as is evident by the relative size of the side rollers.*

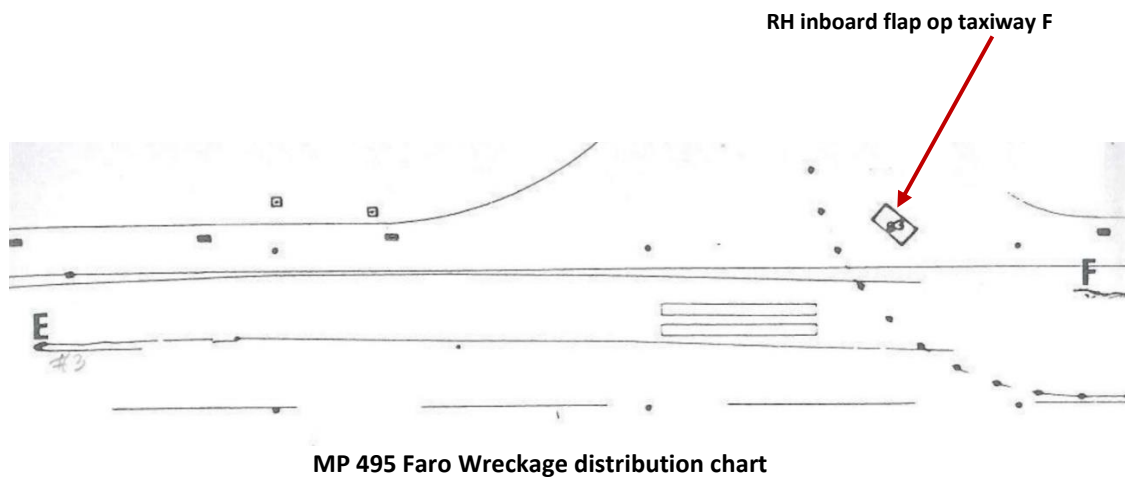
In 1992 was dit fenomeen onbekend en is dan ook nooit verklaard in het ongevalsrapport van MP 495. De positie van de RH inboard flap die in Faro op de taxiway F, ter linkerzijde van baan 11 werd aangetroffen blijkt nu echter zeer belangrijk als verklaring voor de break-up sequence en daarmee als bewijs voor het ontstaan van de gehele crash beginnend bij de gear en vervolgens de vleugel.

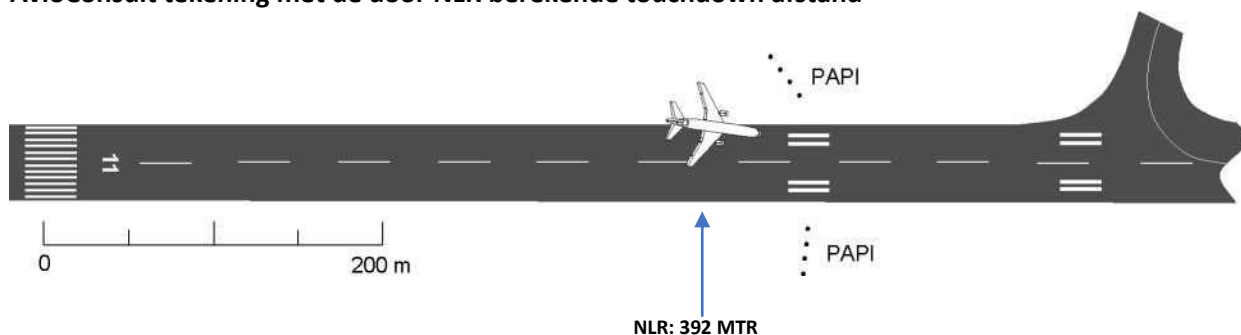
#### AvioConsult tekening met de door NLR berekende touchdown afstand

van 392 m van de baandrempel, 124 m voorbij de 268 m lange 'touchdown' zone, op 22 m links van het midden van de 45 m brede landingsbaan, met het middelste landingsgestel (midden onder de romp, tussen beide hoofdlandingsgestellen) op de rand tussen de baanlampen en het terrein. Volgens het NLR kwam het linker hoofdlandingsgestel dus geheel buiten de landingsbaan terecht; slechts het rechter hoofdlandingsgestel kwam neer op het asfalt van de landingsbaan. Het werd niet duidelijk of het terrein naast de baan hoger of lager lag dan het asfalt en of het linker landingsgestel wellicht daarin wegzakte, waarmee de breuk in het rechterlandingsgestel ook zou kunnen worden verklaard."

Plaats van landing (touchdown) op het eerste deel van de landingsbaan.

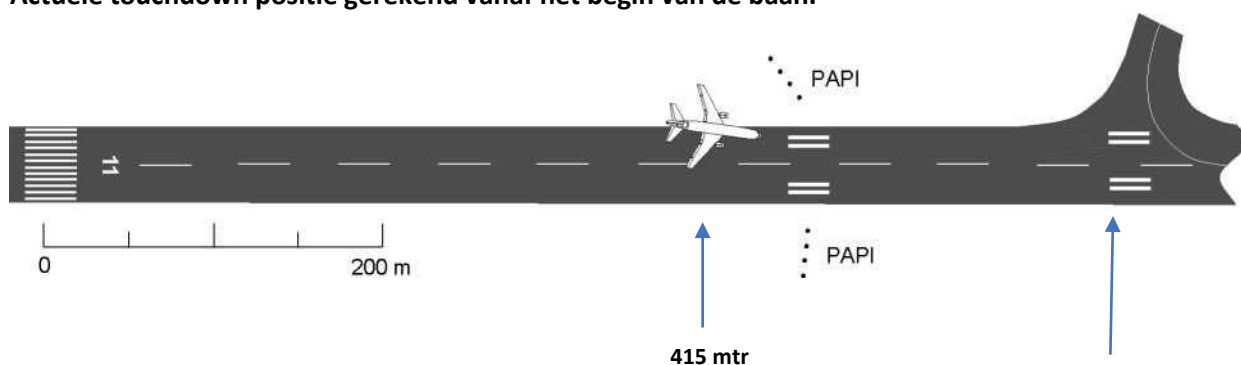
#### Actuele touchdown positie gerekend vanaf het begin van de baan.

De NLR-berekening van 392 mtr t.o.v. de baandrempel is correct. Als we de totale afstand nemen vanaf het punt waar het asfalt begint komt hier nog 22,5 mtr bij.

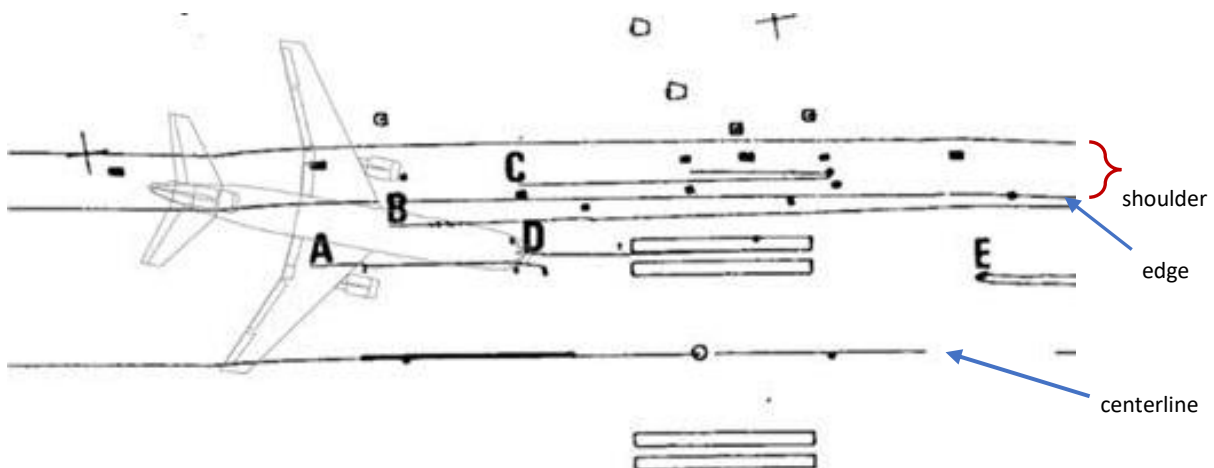
Hierna volgt de afbeelding op basis van de wreckage distribution chart met een overlay van de DC-10 op schaal. Hierdoor is het mogelijk om de gear posities op de baan na touchdown te verifiëren. De overlay komt overeen met het officiële ongevalsrapport. Dit bewijst dat de rapportage van de NLR op dit punt incorrect was.

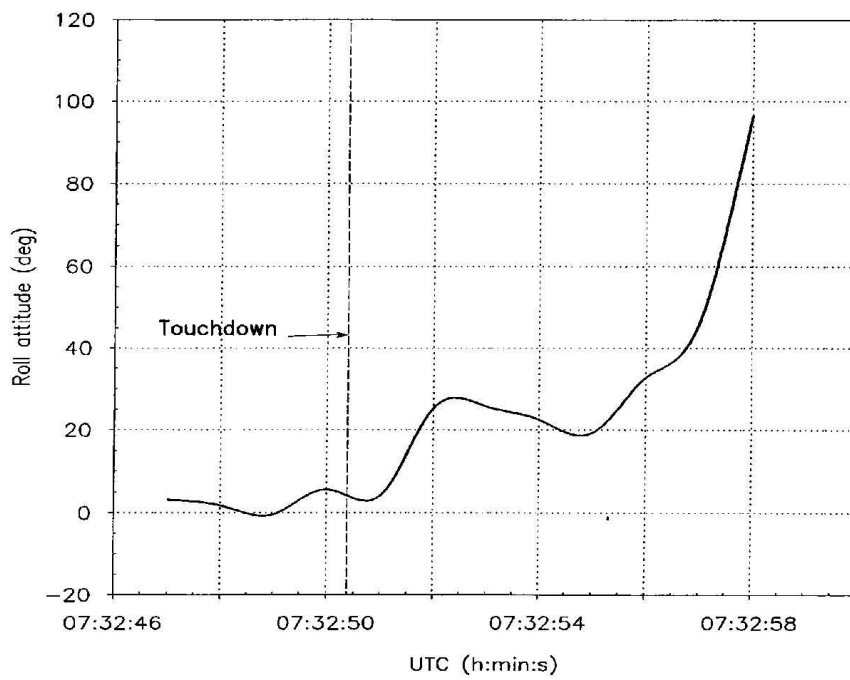
Fig. 3b Roll attitude from FDR  
Stg. CONFIDENTIEEL (CONFIDENTIAL)

# NLR rapport – roll angle after touchdown

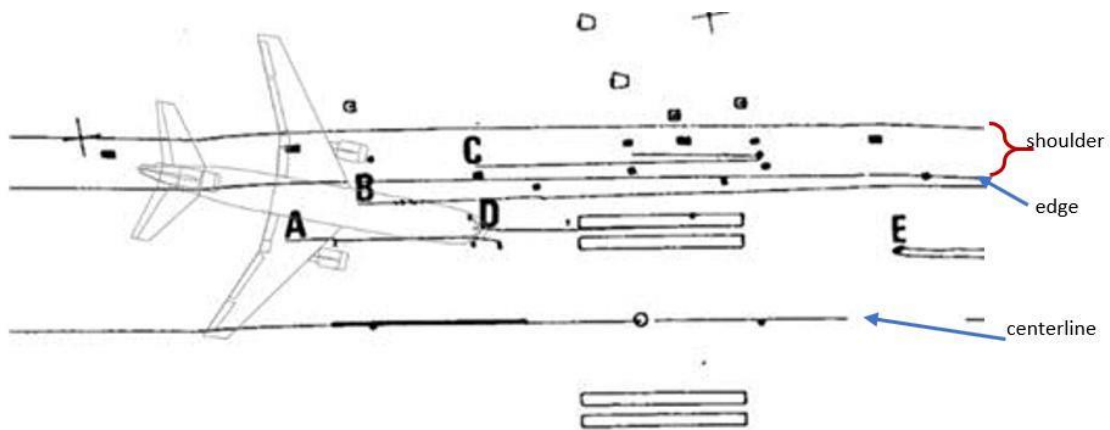
## Wreckage distribution chart

A – Track of Main Landing Gear Right Hand side tires  
 B – Track of Main Landing Gear Center side tires  
 C – Track of Main Landing Gear Left Hand side tires

D – Zigzag of Main Landing Gear Right Hand side  
 E – Impact and trailing of engine #3  
 F – Furrow made by flange of drop wheel #2 of MLG center side

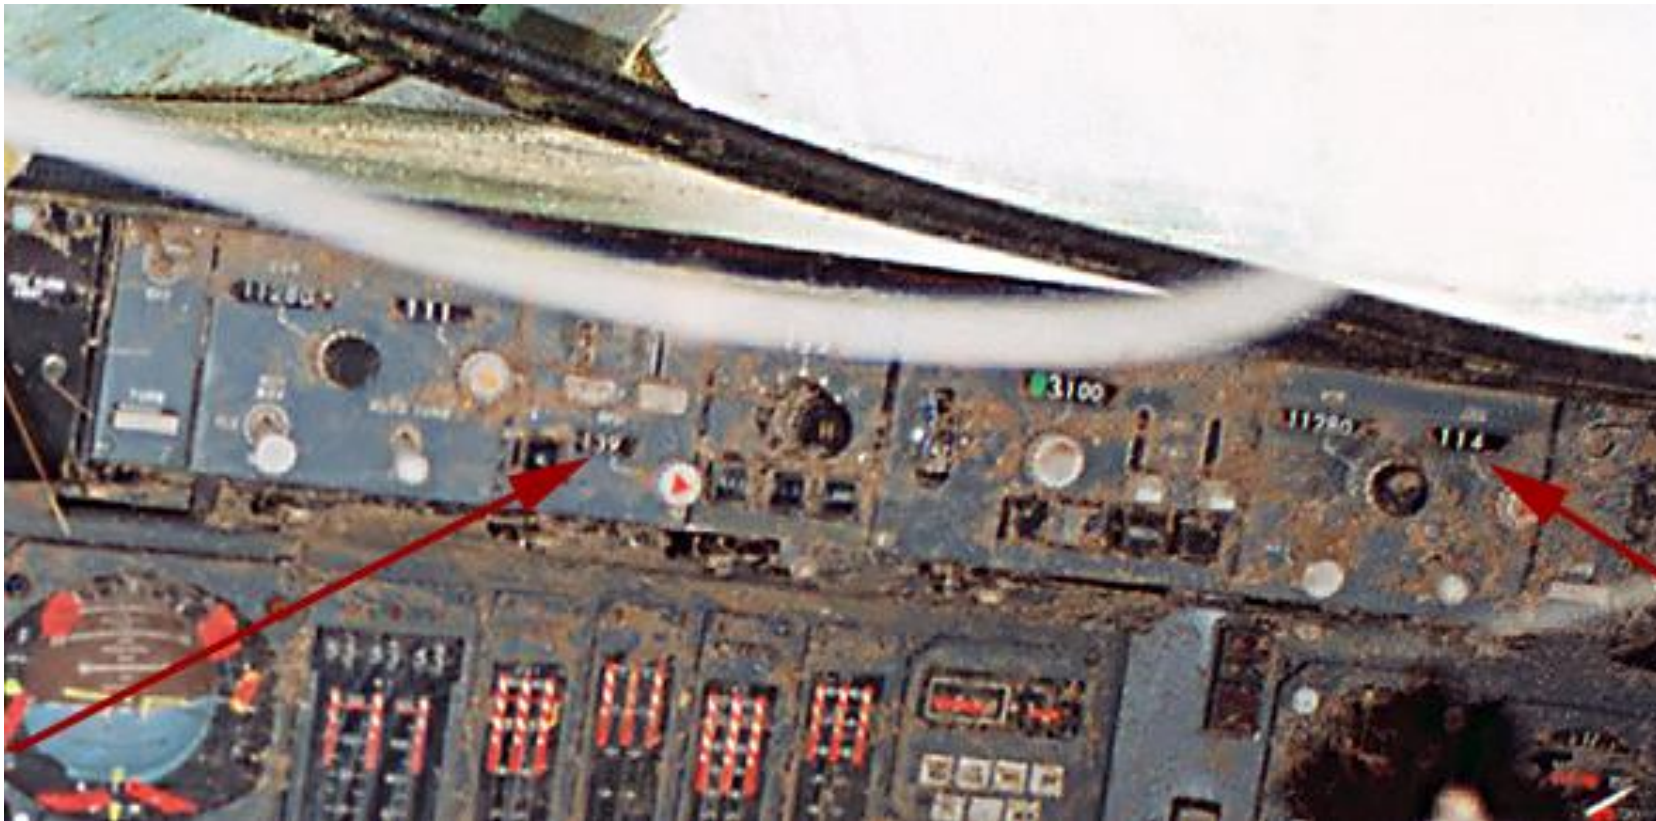
Cockpit MP495

Let op de verkeerde naderingssnelheid van 139 kts en de instelling van de naderingsradiaal (111° aan de zijde van de gezagvoerder en 114° bij de F/O)

Het is raadselachtig dat de Portugese Commissie van Onderzoek de discrepantie van de ingestelde snelheid wel heeft gezien maar de verschillende radiaal instellingen voor de nadering niet.

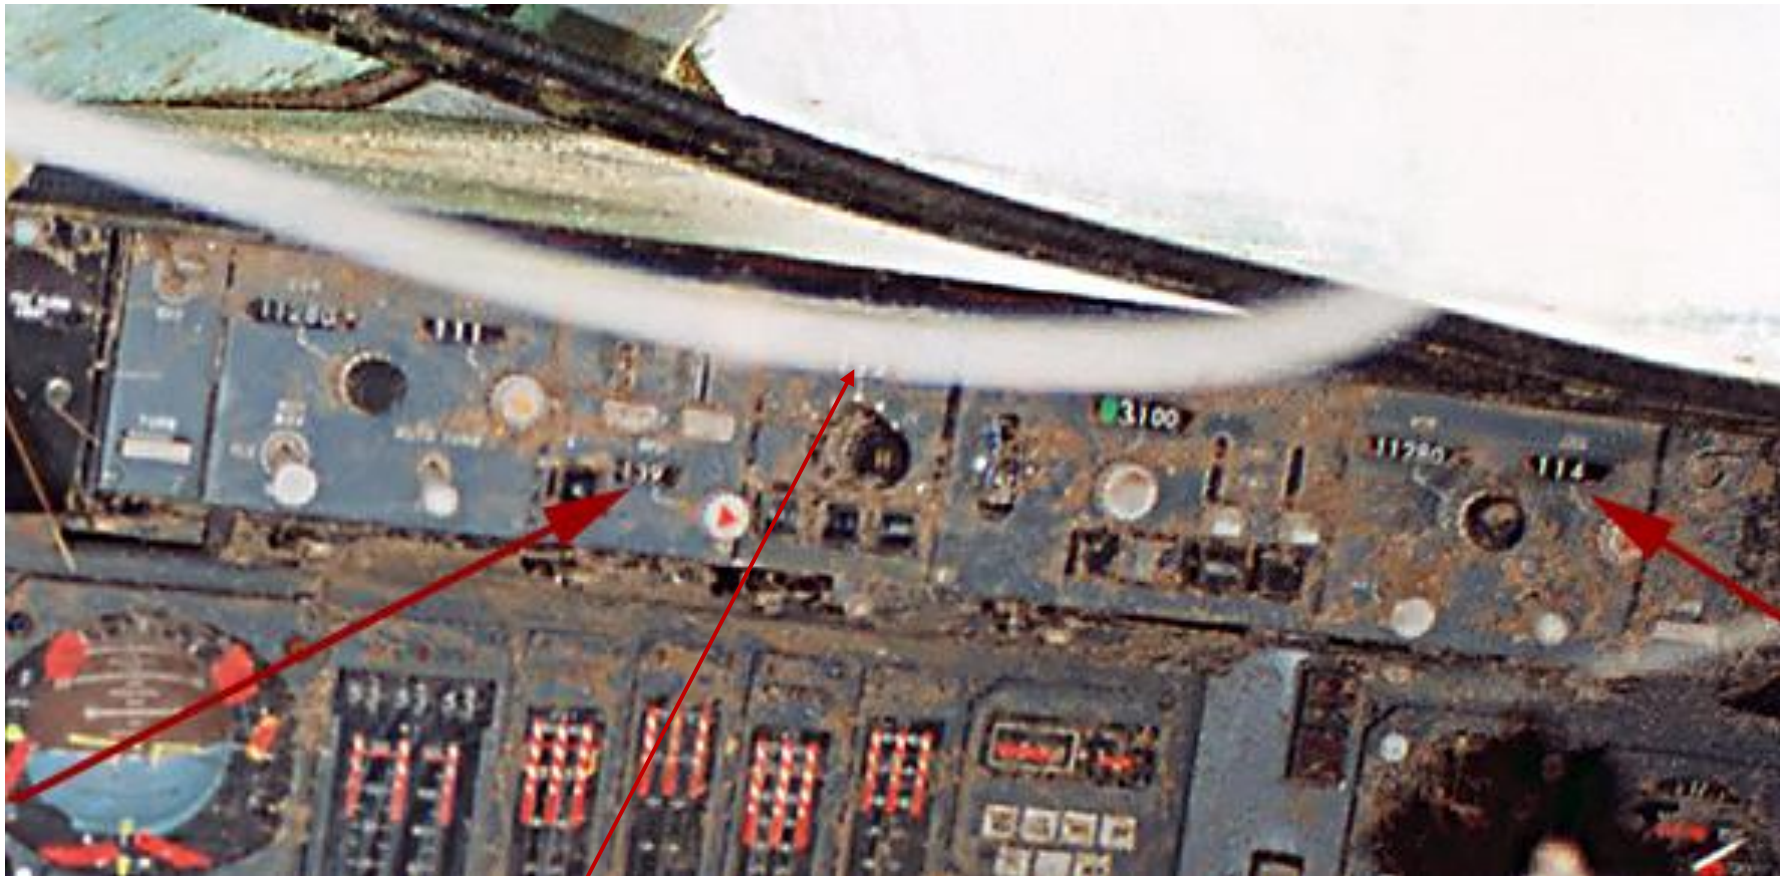
Verbeterde detail-opname

De pijlen wijzen naar de verkeerd ingestelde waarden van de naderingssnelheid (139 kts i.p.v. 144 kts) en de verkeerd ingestelde naderingsradiaal van de VOR (aan de kant van de gezagvoerder de correcte waarde van 111° en aan de kant van de F/O, die de nadering vloog, de foutief ingestelde waarde van 114°)

De heading bug geeft waarschijnlijk 123° aan. Het is onduidelijk waarom de verkeerde snelheidsinstelling wel is benoemd door de Ongevalsecommissie maar de verkeerde radiaal over het hoofd is gezien.

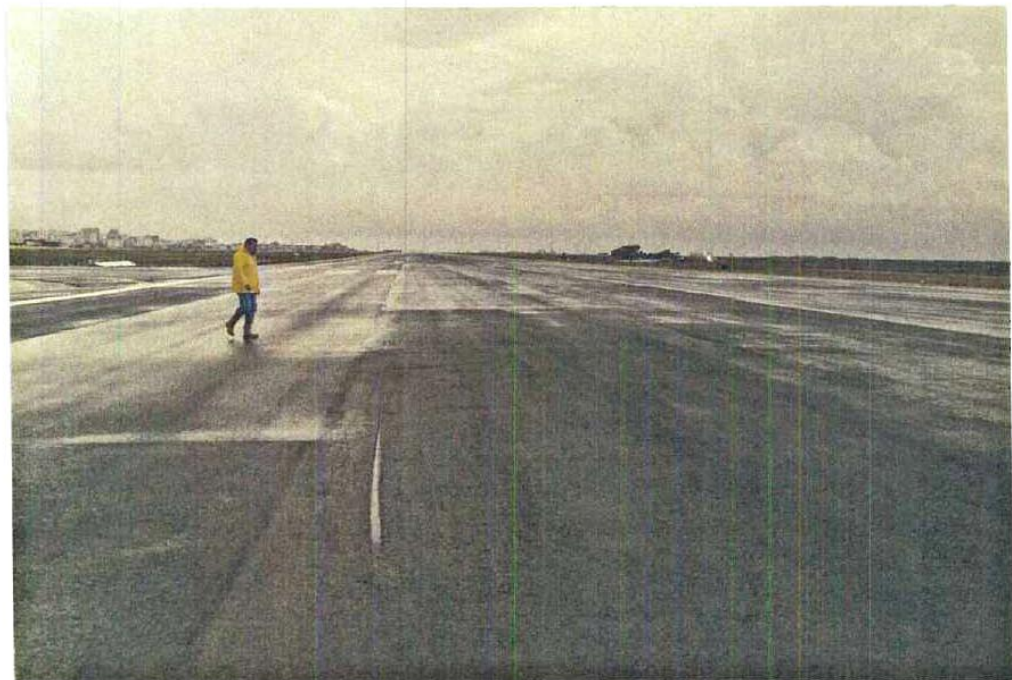
Marcas relevantes dos pneus do trem Principal Direito na Pista 11

Marcas do impacto e arrastamento do motor # 3 na Pista 11

**Foto 1:** bandensporen van het rechter landingsgestel op baan 11 (gezien in westelijke richting)

**Foto 2:** impact en sleeppoor van motor #3 (gezien in oostelijke richting)

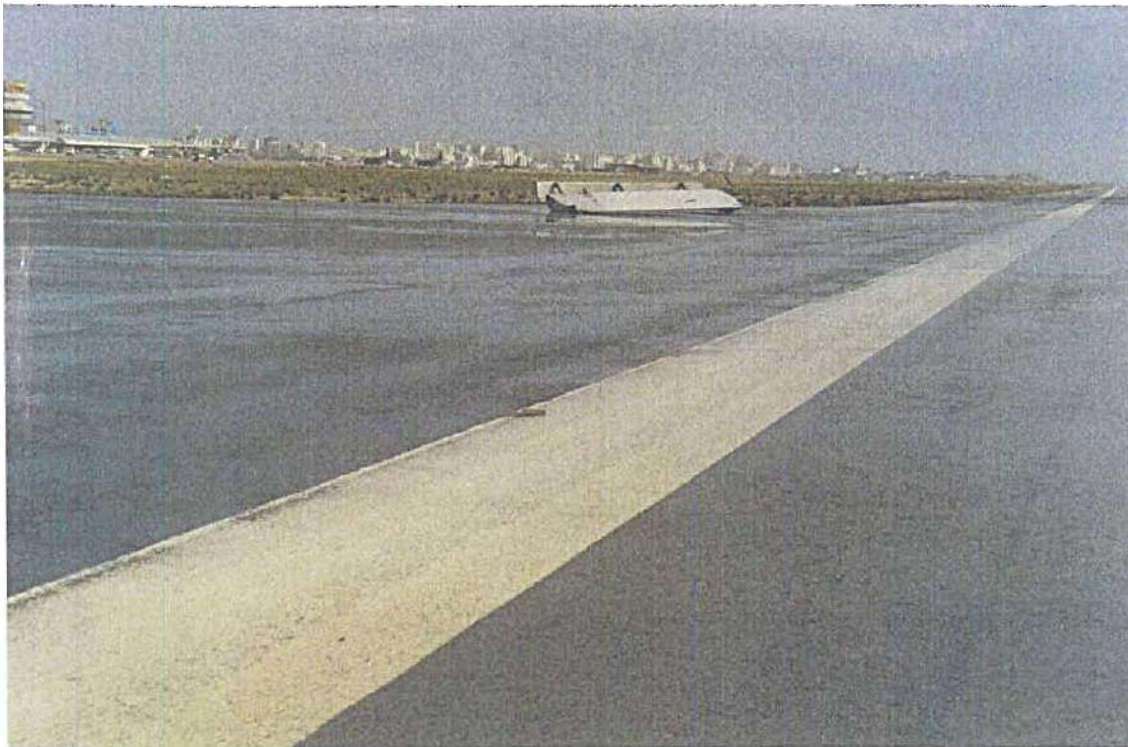
Rh inboard flap op taxiway F

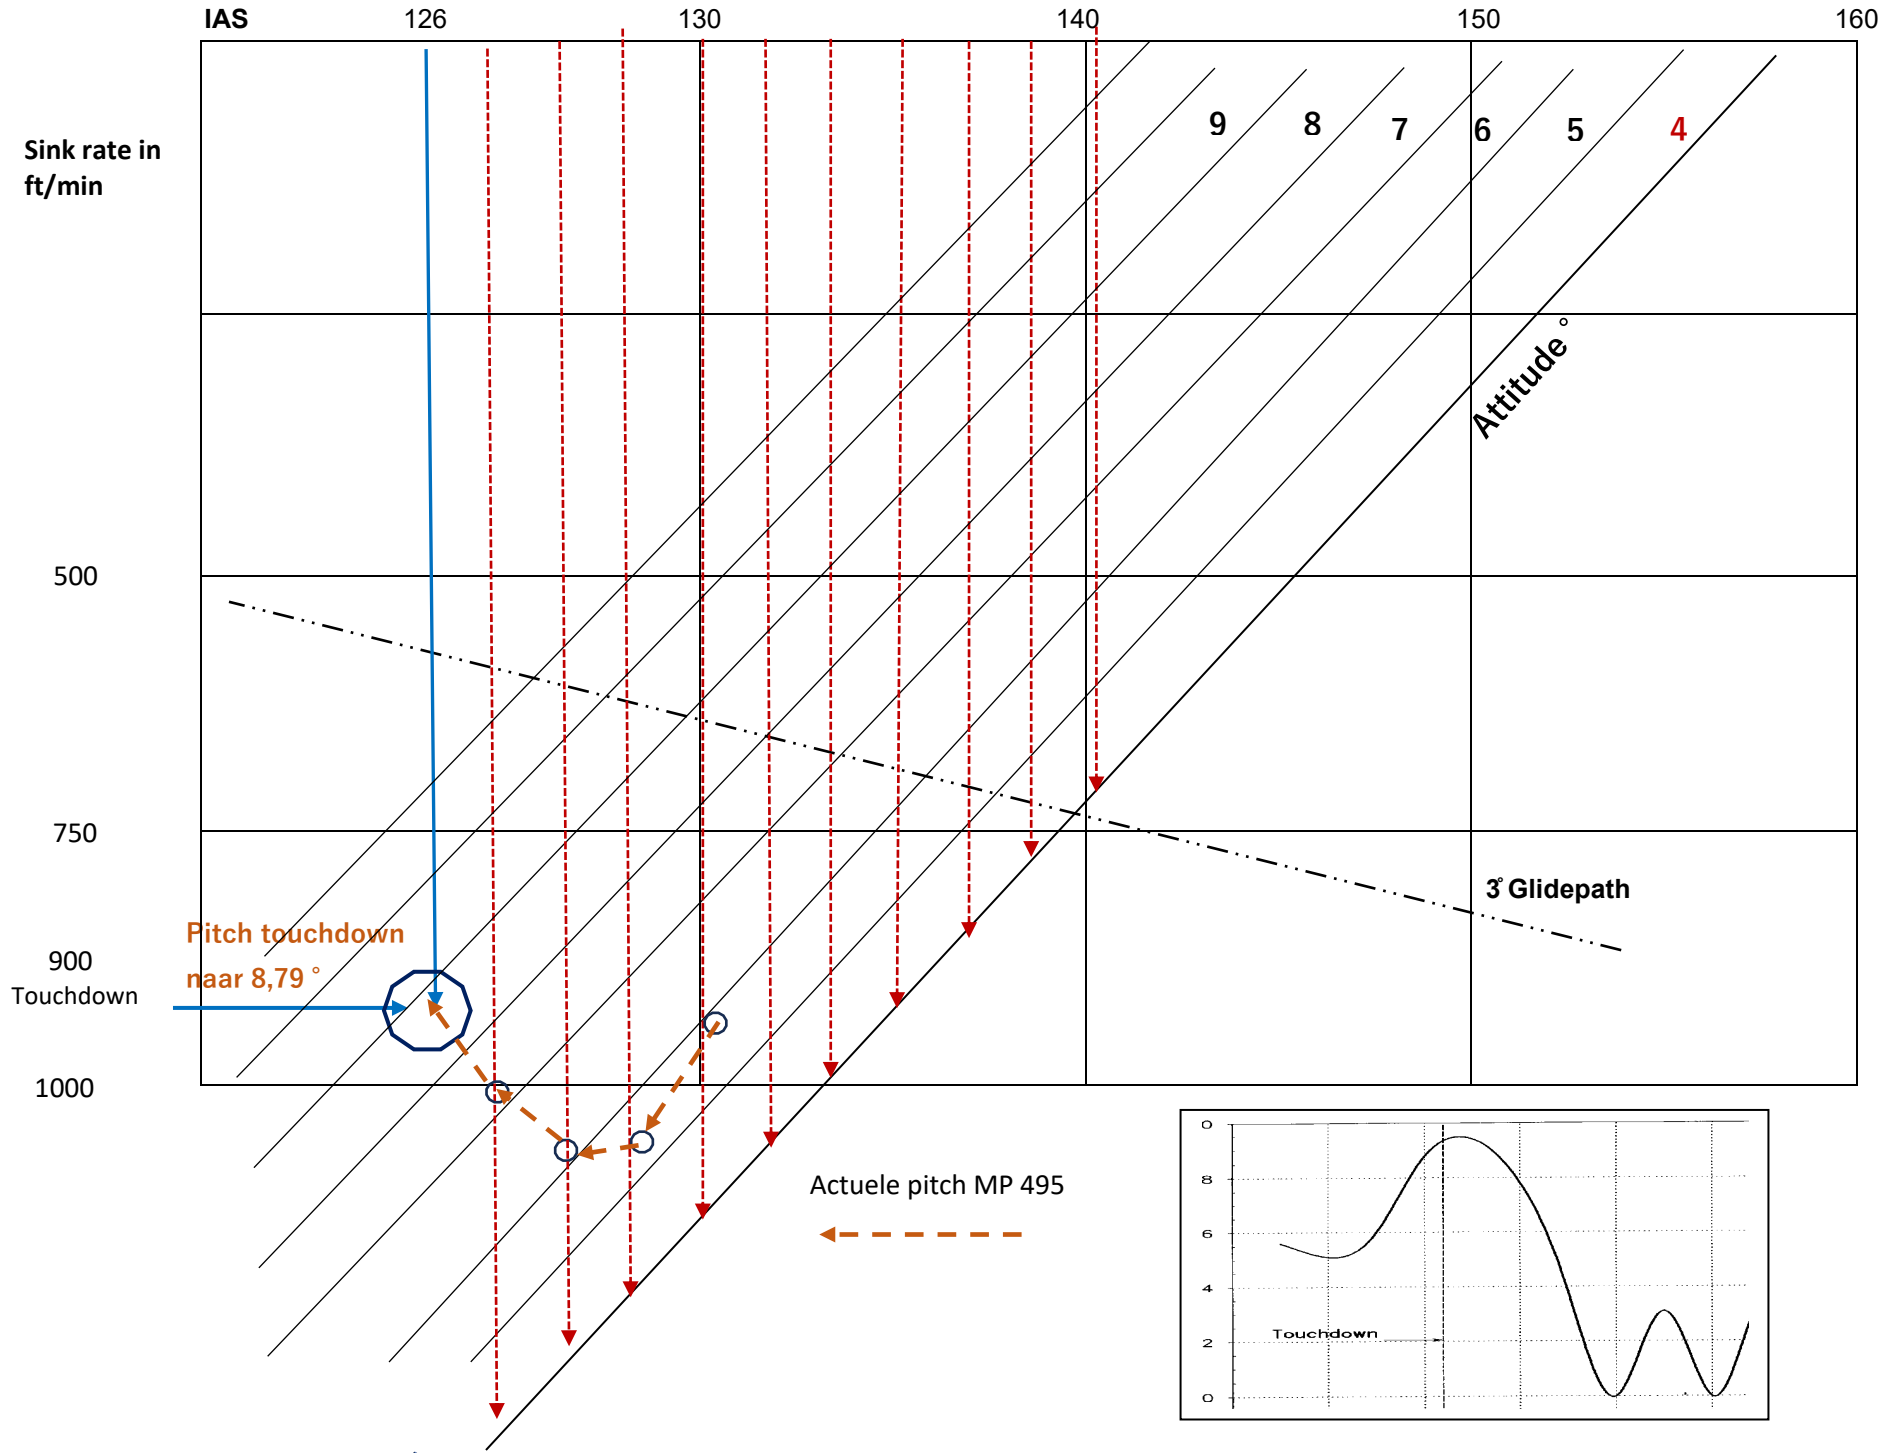
# Sinkrate trend bij snelheidsafname en constante pitch in de nadering gecombineerd met de actuele pitch MP 495

MP 495 daalsnelheidstoename veroorzaakt door snelheidsverlies van 141 kts naar 126 kts bij vaste stand na aanhoudende vermogensvermindering. Deze grafiek verklaart grotendeels het ontstaan van de hoge daalsnelheid bij een constante attitude (pitch) In het geval van MP 495 was deze pitch niet geheel constant maar de grafiek toont wel aan dat bij een snelheidsverlies van 141 naar 131 kts een pitch van bijna 6° niet meer voldoende was om het 3 graden glijpad vast te houden, maar dat dit ruim 8° had moeten zijn. Bij een pitch van 4° is, bij een snelheid van 131 kts, de daalsnelheid al 1100 ft/min zijn.

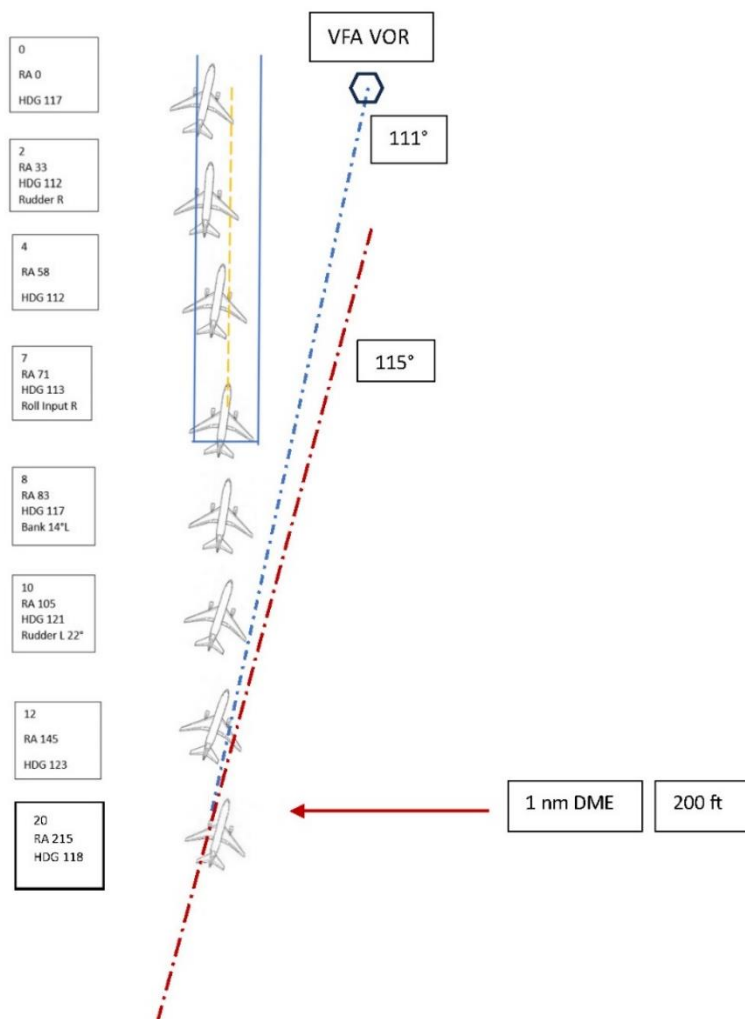
Bij een gemiddelde heading van 123° zoals ingesteld op het Glareshield Panel is de resulterende track 115° bij een TAS van 140 kts en een wind 190/20 zoals de gezagvoerder deze op 10 seconden vóór de landing afleest van de RNAV.
