# MP 495

## Analyse van een ongeval

Een persoonlijke visie op het ongeval  
met de Martinair DC-10 PH-MBN  
Faro, Portugal 21 December 1992

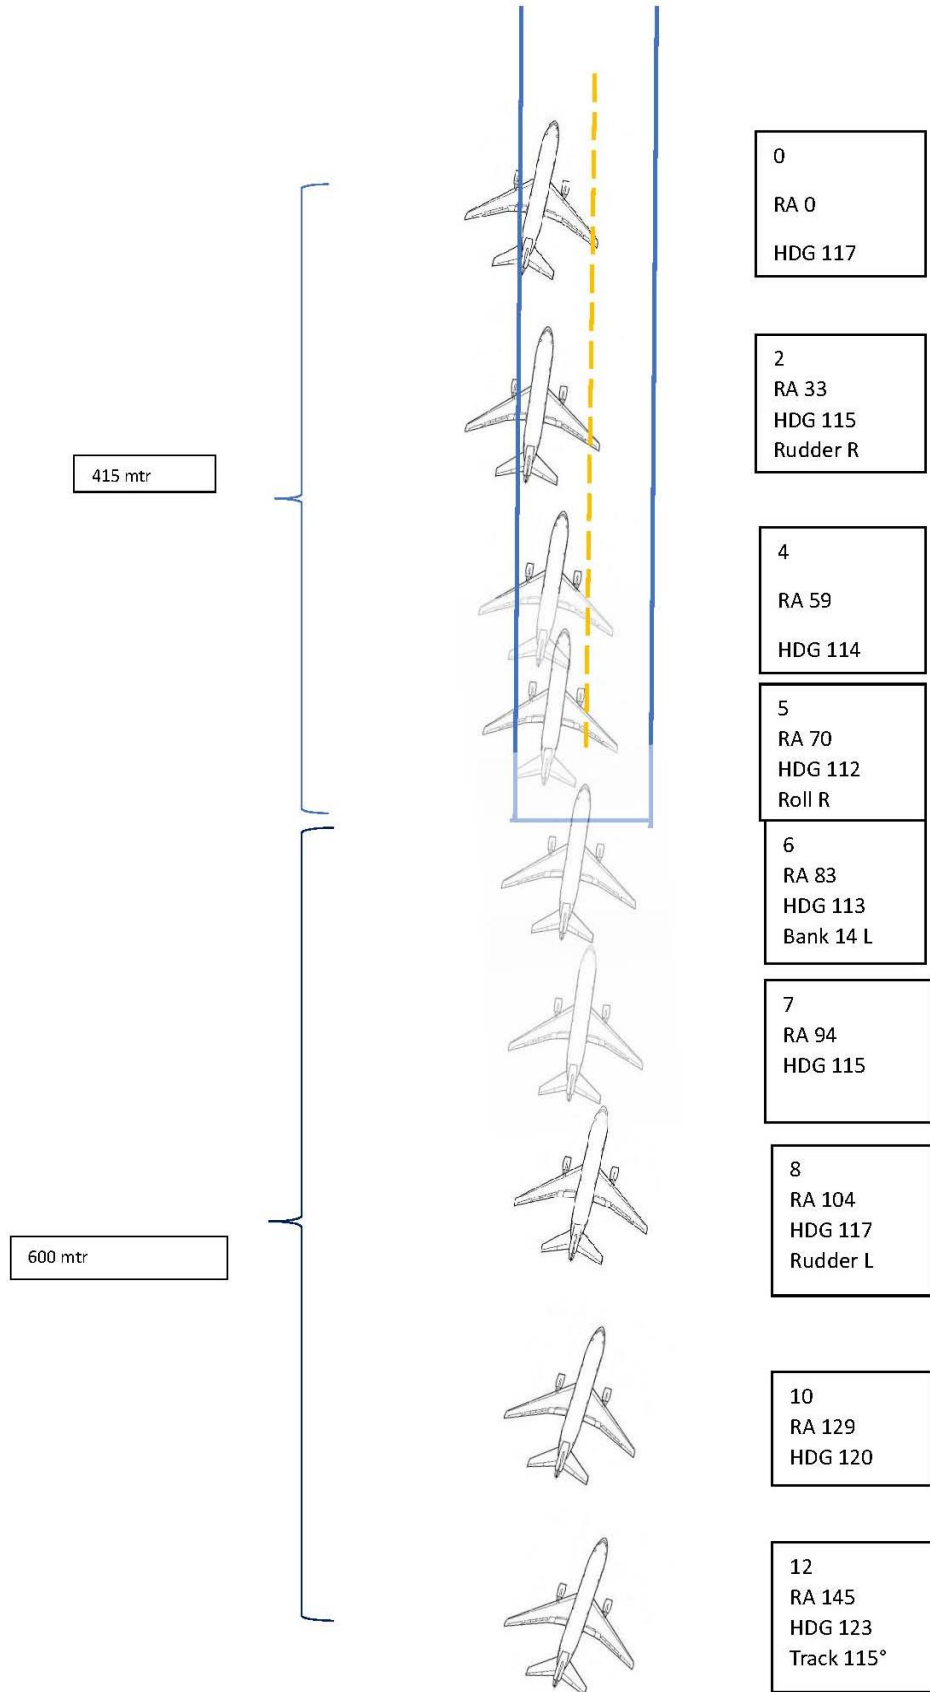
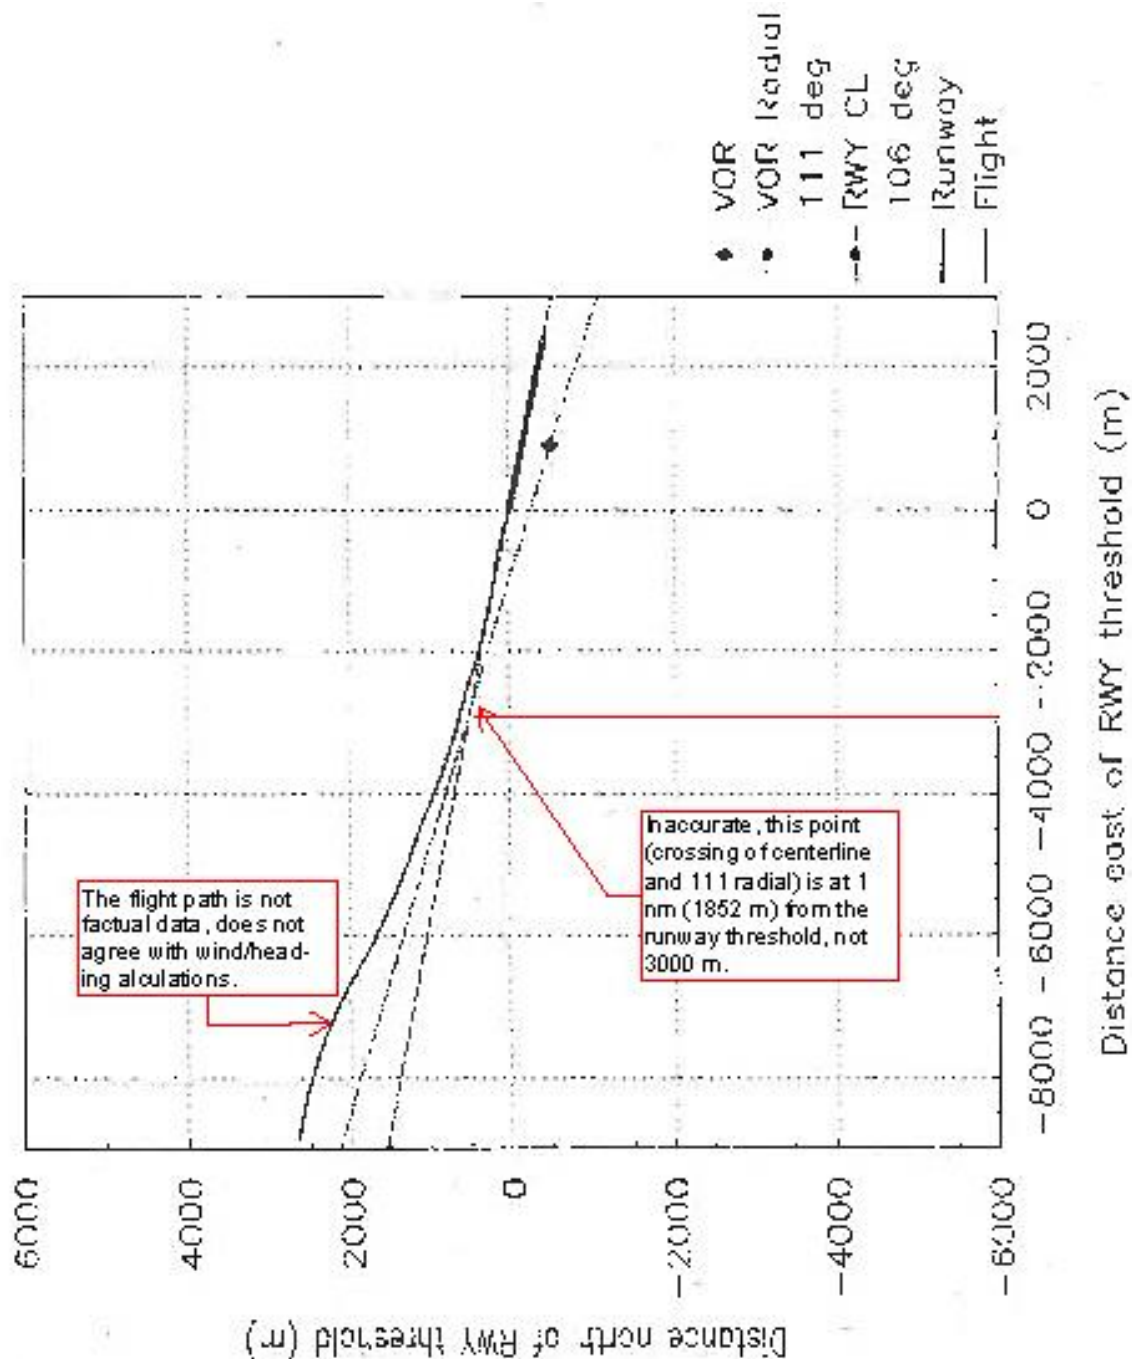
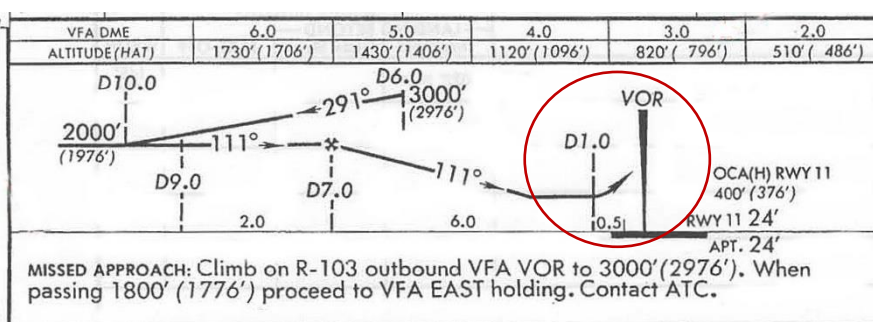
Zowel NLR als AvioConsult hebben de positie van het 1 nm DME punt verkeerd bepaald. Volgens de Jeppesen kaart hiernaast ligt het 1 DME punt namelijk op **0,5 nm vanaf het touchdown punt op de baan** en niet zoals door beiden is gesuggereerd op 1 nm vanaf de runway threshold. NLR heeft dat

mogelijk ook zo weer willen geven in de tekening maar dit is dan slordig uitgewerkt.

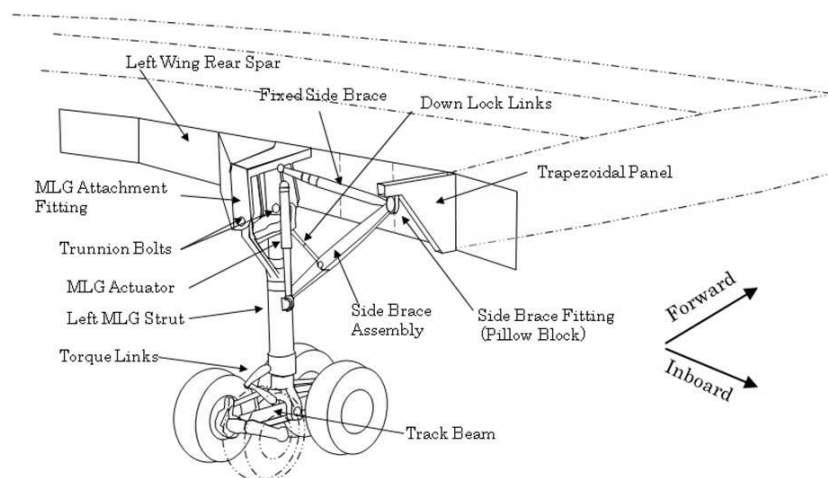
*The failure appears to have initiated with the forward trunnion bolt of the righthand landing gear (the trunnion shearing upwards) closely followed by failures of the inboard right wing rear spar webs and caps. These failures were the result of an extremely high vertical load and an associated "springback moment" applied to the right main landing gear. Both the high vertical load and the high "springback moment" were a result of the excessive (18-20 ft/sec) sink rate, and the slightly rolled (3 degrees right wing-down) touchdown attitude.*
